## AGÊNCIA NACIONAL DE MINERAÇÃO

ASSUNTO: **Fiscalização na Barragem B4 - CSN**

**Barragem B4**

**Assunto:** Vistoria de Fiscalização devido anomalia reportada

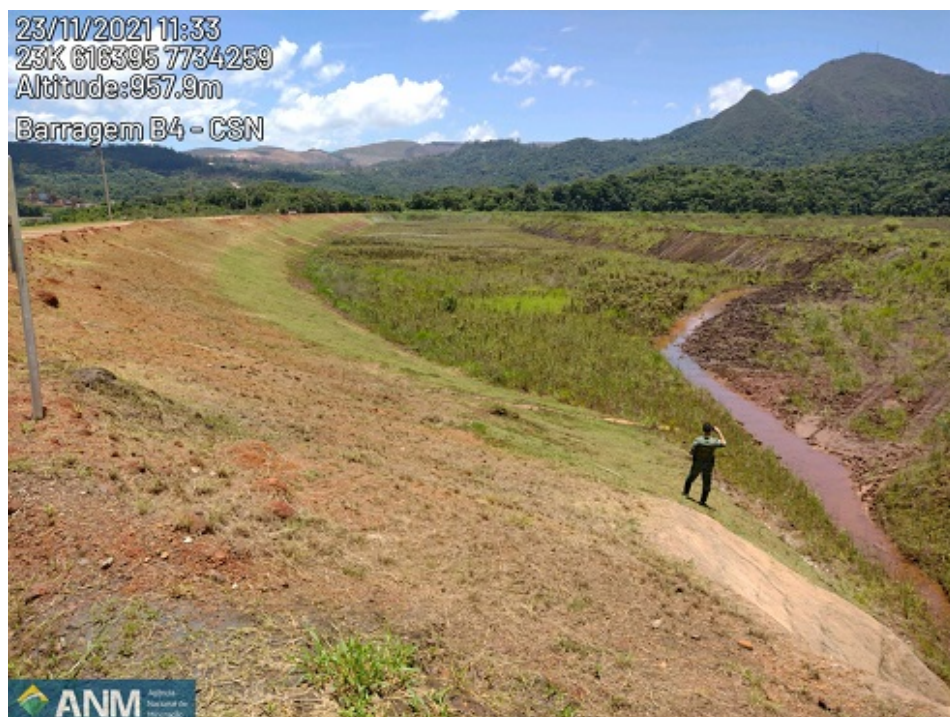
Foto 1 - Vista do talude de montante e da borda livre do reservatório. executado no talude de jusante.

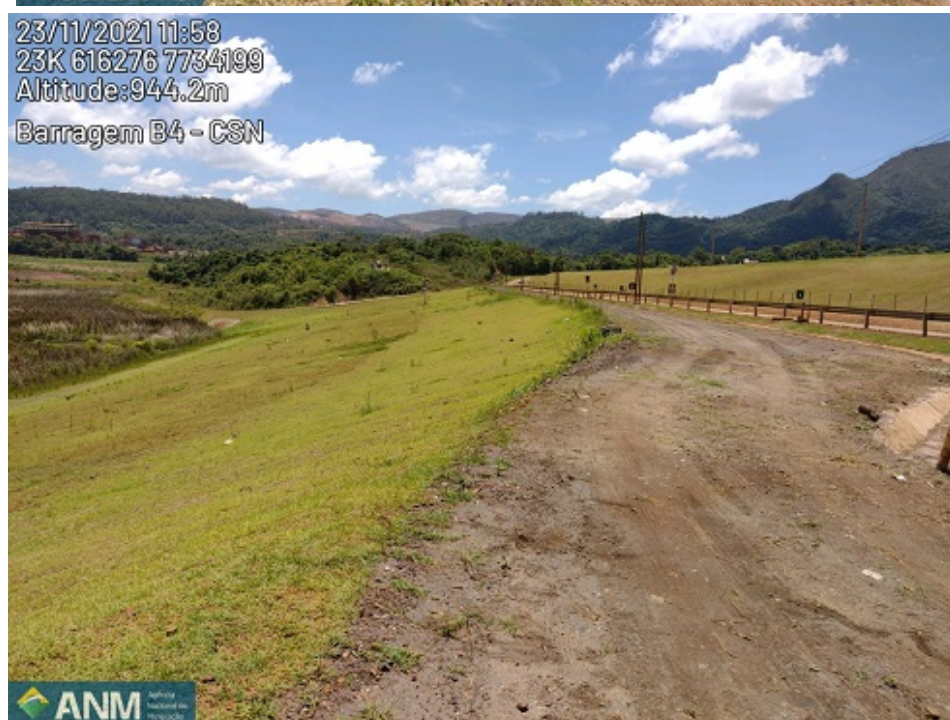
Foto 2 - Vista do do reforço

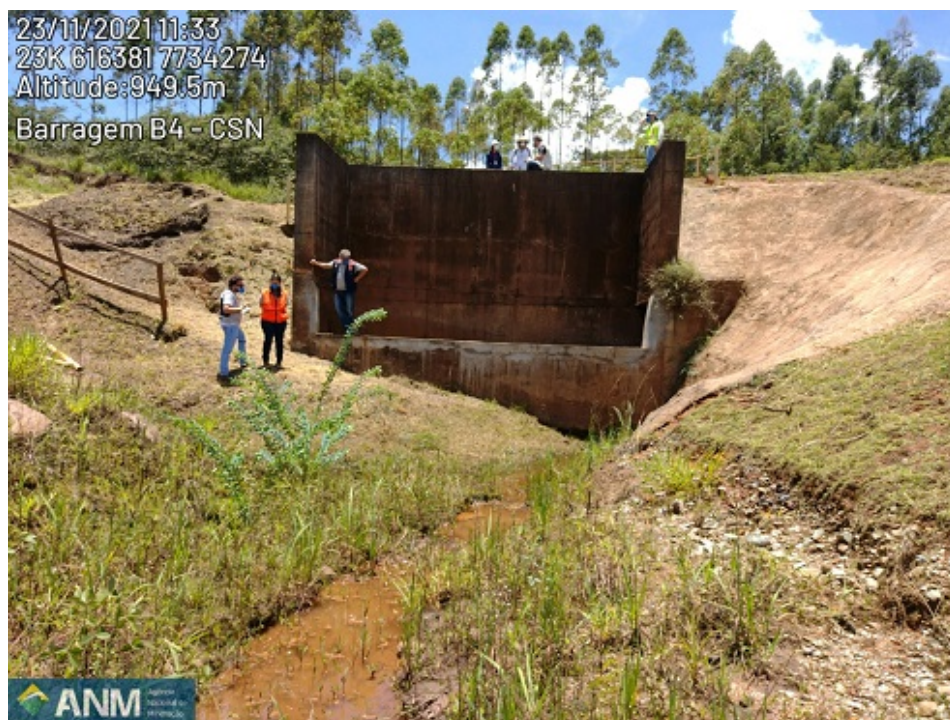
Foto 3 - Tomada do extravasor.  
extravasor.

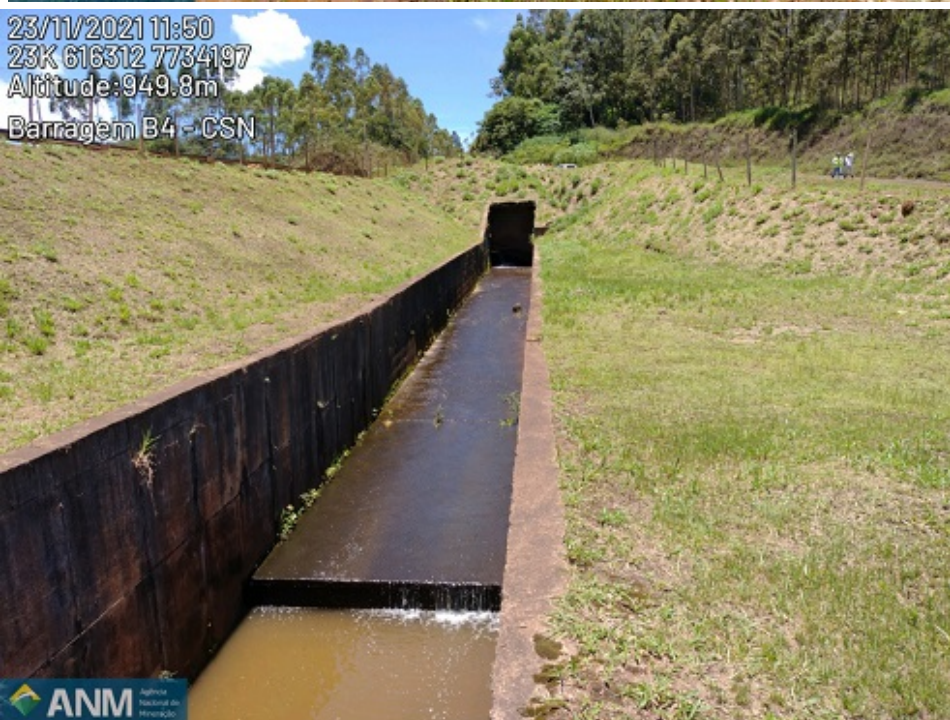
Foto 4 - Canal do  
extravasor.

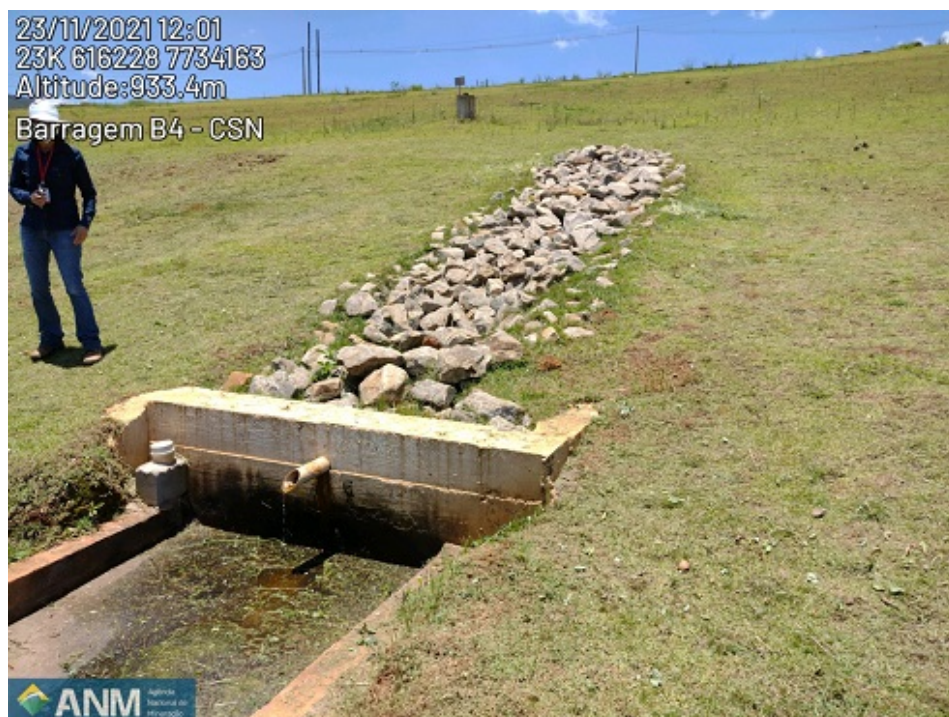
Foto 5 - Surgência monitorada no reforço do talude de jusante. água proveniente de surgência no reforço do talude de jusante (baixa turbidez).

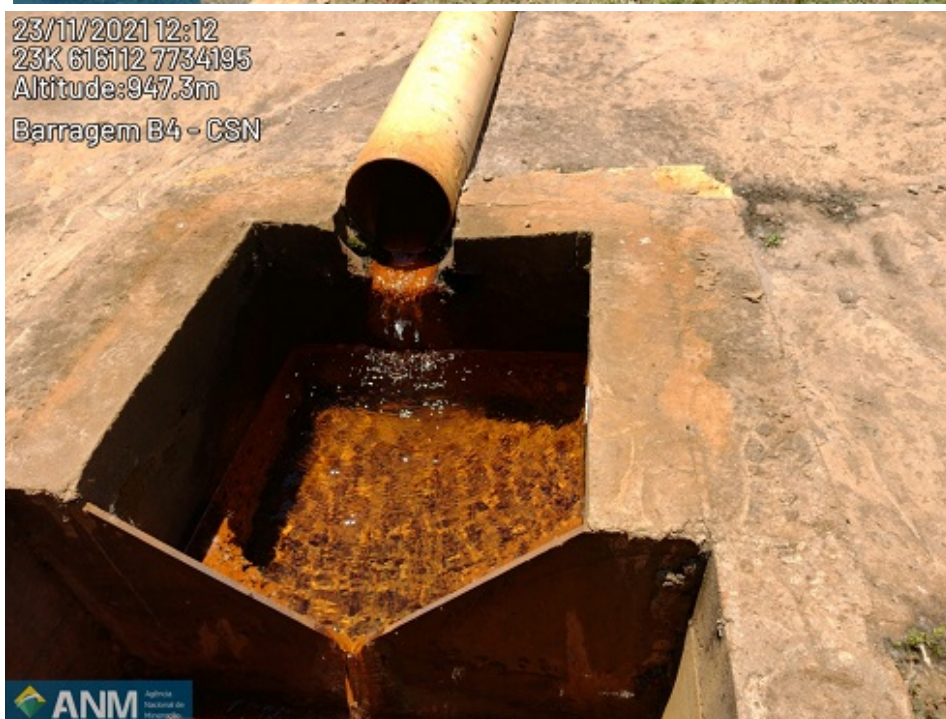
Foto 6 - Característica da

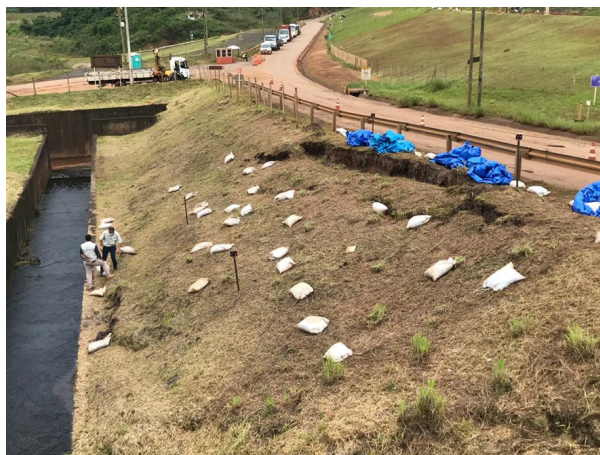
No dia 04/02/22, os técnicos da DISBM se deslocaram com destino a CSN, especificamente na estrutura da B4 a fim de inspecionar uma anomalia registrada por e-mail referente a uma trinca no talude do vertedouro, conf. Foto 01.

Foto 01 - Detalhe para trinca devido abatimento do talude adjacente ao vertedouro da barragem B4.

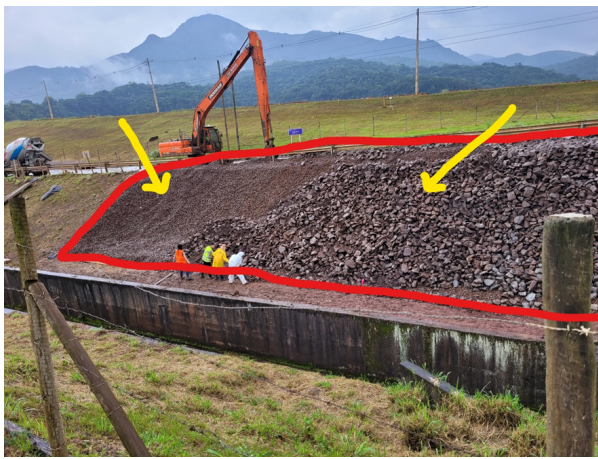
Foto 02 - Obra de execução do dreno para recuperação da anomalia detectada na talude do vertedouro.

Na região indicada a esquerda da foto observa-se a brita e na região à direita observa-se a superfície com a pedra de mão.

Esse enrocamento, chamado de dreno invertido, foi proposto em substituição ao material de aterro removido no talude, identificado pela trinca, junto da parede lateral direita do vertedouro.

Na construção desse dreno, segundo o empreendedor, foi utilizado geotêxtil, brita e pedra de mão seguindo projeto elaborado pela Fonntes.

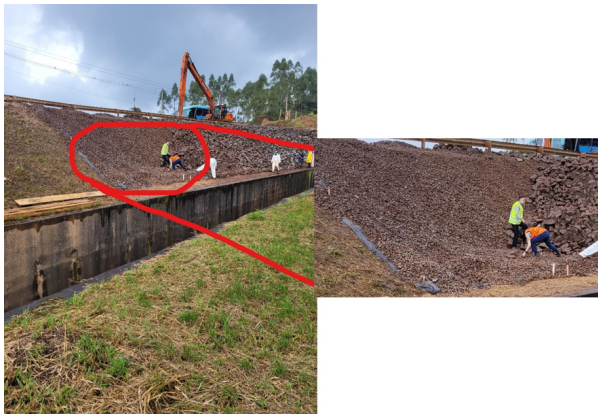
Foto 03 - Detalhe construtivo do dreno invertido proposto como solução de reforço para o talude adjacente a parede lateral do vertedouro.

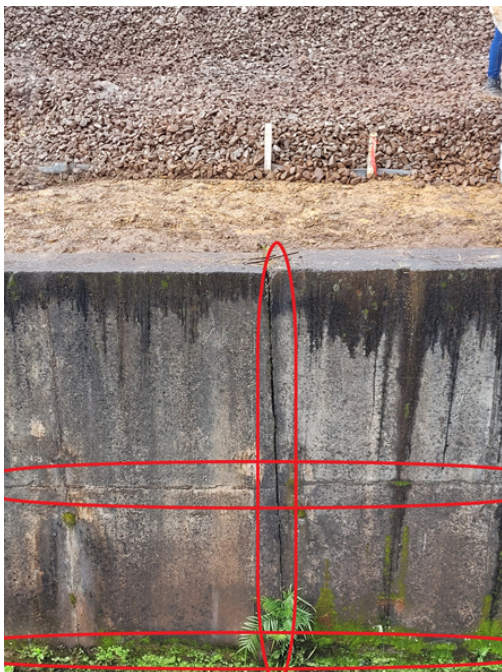
O vertedouro é composto de um canal em concreto armado implantado na ombreira esquerda da barragem B4. As paredes laterais foram construídas em módulos com juntas construtivas e/ou de dilatação, onde foram observados discretos sinais de ativação com aparente deslocamento relativo entre as paredes. Portanto será recomendado ao empreendedor o monitoramento dessa estrutura a fim de manter o controle da sua segurança.

Não foi observado nenhuma outra anomalia no entorno associada a trinca registrada na ocorrência do dia 04, exceto a preocupação com estabilidade da parede do canal vertedouro, conforme junta construtiva sugerindo alguma movimentação, conforme foto 03.

Foto 03 – Muro lateral do vertedouro, observa-se junta vertical construtiva com abertura mais aparente, sugerindo deslocamento relativo entre os dois módulos de concreto.

1. Apresentar estudo de capacidade estrutural do vertedouro em função da movimentação inicial do talude e ao acréscimo de carga devido ao enrocamento.(Visualmente a parede do vertedouro apresenta ativação da junta construtiva existente na parede lateral adjacente ao talude danificado). Prazo: 15 dias
2. Inspeccionar diariamente por pelo menos 15 dias a estrutura da Barragem B4, com foco na área da anomalia e seu entorno (atentar para possível deformação na estrutura do vertedouro) ou por tempo que o projetista indicar como necessário para certificar da performance da obra realizada conforme o esperado. Prazo:contínuo
3. Apresentar ART do projeto e da execução da obra de solução da anomalia. Prazo: imediato
