## PARECER TÉCNICO DE MEIO AMBIENTE

**Autos:** PP Nº MPMG-0180.17.000192-9  
**Unidade:** Promotoria de Justiça da Comarca de Congonhas  
**Comarca:** Congonhas  
**Município:** Congonhas  
**Solicitante:** Vinícius Alcântara Galvão – Promotor de Justiça  
**SGDP:** 2843075  
**SISCEAT:** 31490065  
**Indexação:** Barragem Casa de Pedra - CSN. Suspeita de risco de rompimento.  
Obras de manutenção e/ou emergenciais

Para instrução do Procedimento Preparatório Nº MPMG-0180.17.000192-9, que investiga a natureza das obras de manutenção e/ou emergenciais que estão sendo executadas na Barragem Casa de Pedra (BCP), o Dr. Vinícius Alcântara Galvão solicita à CEAT o **acompanhamento** da regularidade e legalidade do licenciamento, das autorizações e execução das obras de manutenção da BCP e dos aspectos relativos à segurança da barragem, de responsabilidade da empresa CSN Mineração S/A, no município de Congonhas – MG.

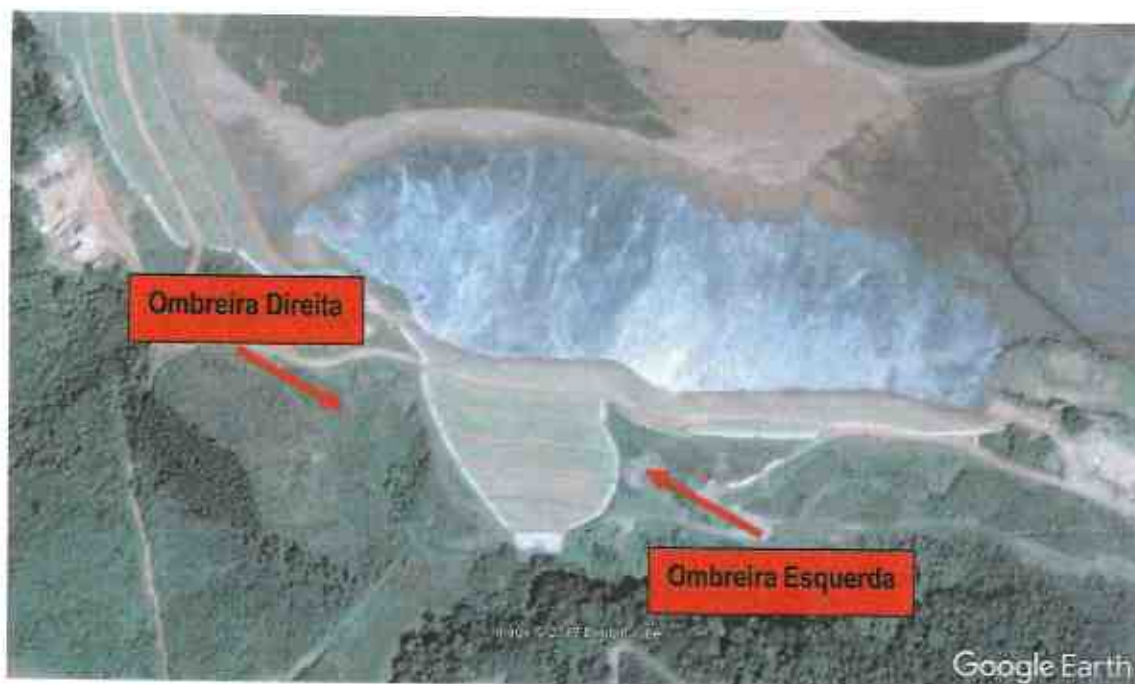
**Figura 3:** Imagem aérea com vista frontal do dique da sela realçando de vermelho as ombreiras onde estão sendo executadas as obras de manutenção/ emergência  
(Fonte: GoogleEarth)

- a) Os taludes das ombreiras (esquerda e direita) do Dique da Sela apresentavam indícios claros de ocorrência de surgências em uma área extensa (ver Figura 3, onde é mostrada a posição das ombreiras). A propósito, SURGÊNCIAS em taludes de barragens (tanto do maciço quanto das ombreiras) são afloramentos de água na superfície que, em grande parte das vezes, representam um alerta para instabilização da estrutura, devido à percolação sem controle dentro da massa de solo. No caso de ocorrer percolação sem controle em taludes de barragens e ombreiras, o risco é de ocorrerem erosões regressivas (piping) que culminem no colapso da barragem, ou instabilidade dos taludes por aumento de poro pressões.

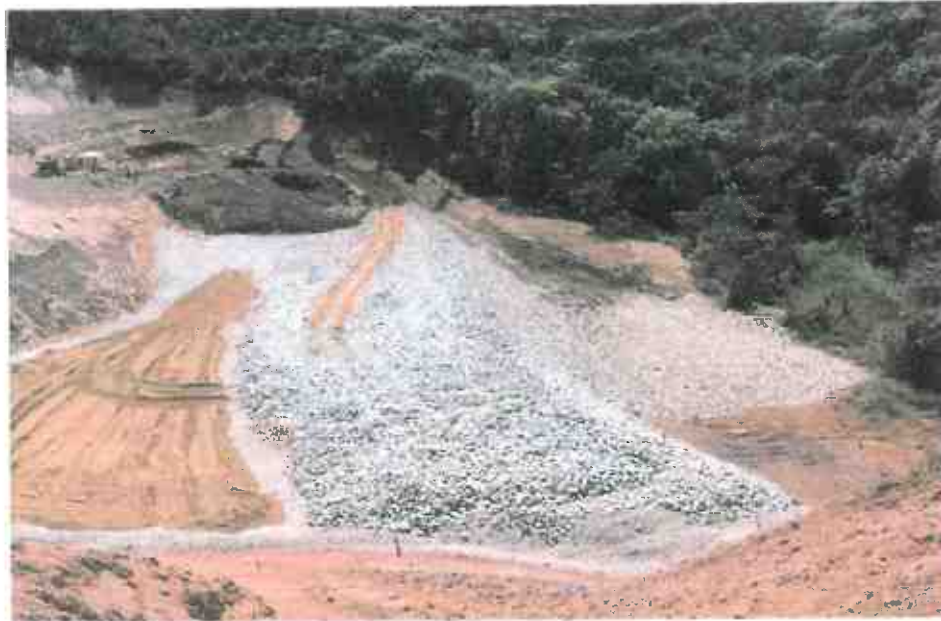
Figura 4: Vista frontal da obra na ombreira esquerda do dique de sela

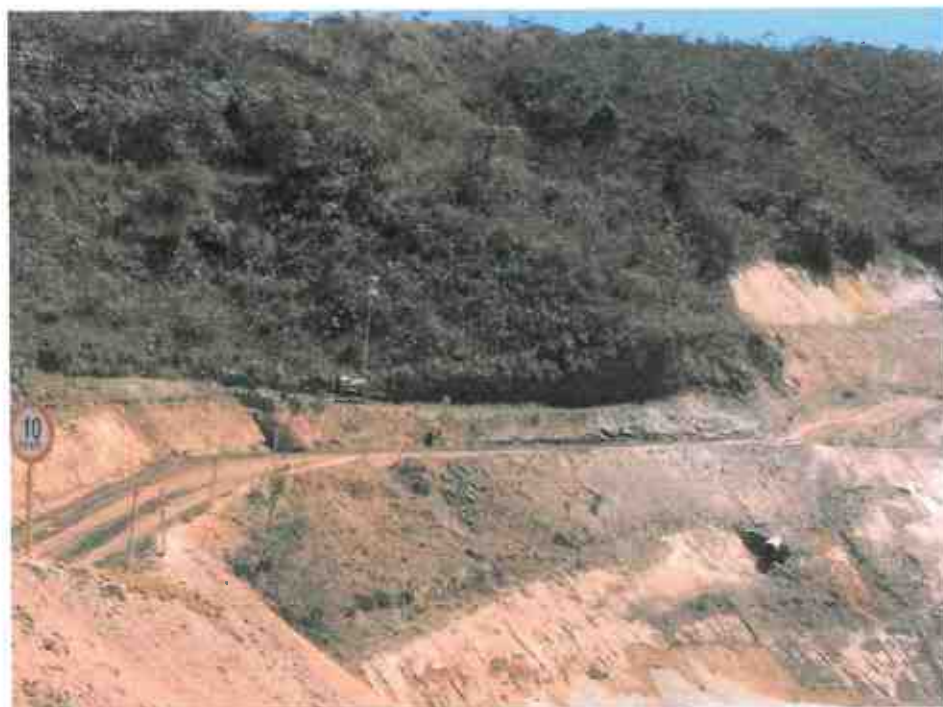
Figura 5: Vista da parte superior da ombreira esquerda (acima do local da obra), onde é possível observar o solo ainda bastante úmido

- b) Conforme pode ser observado nas Figuras 5 e 7, a coloração diferente do solo (coloração mais escura) deve-se à umidade excessiva dos taludes, indicando os problemas de percolação de água pelas ombreiras, em uma área extensa.

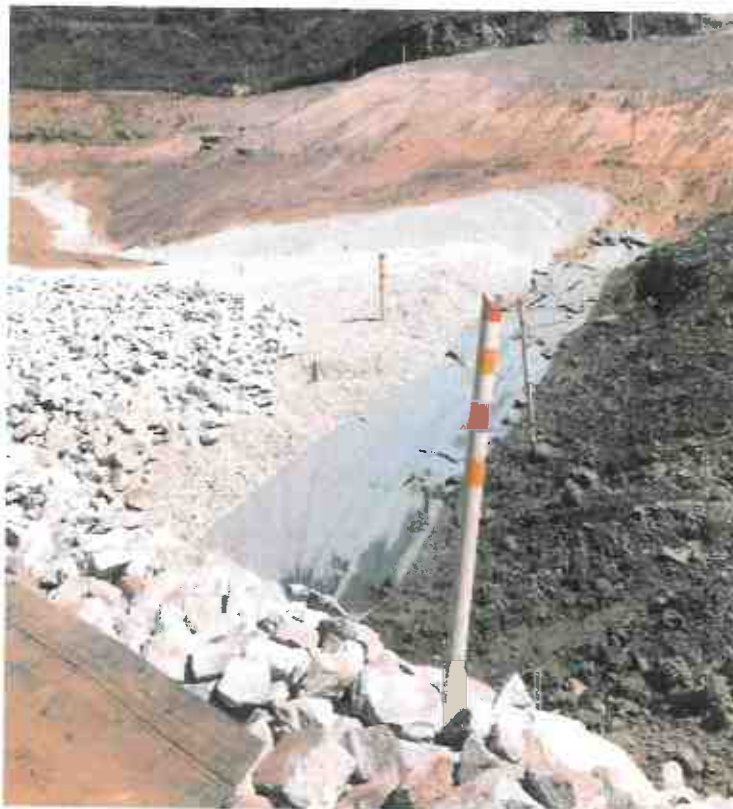
**Figura 6:** Detalhe do tipo de obra em execução (implantação de filtro invertido)

- d) Apesar da empresa ter comunicado aos órgãos competentes que as obras executadas em caráter emergencial eram para **adequação topográfica**, o que está sendo implantado no campo corresponde a obras para o **controle de percolação de água pelas ombreiras** (obras corretivas para conter surgências nos taludes das ombreiras). Na ocasião da vistoria foram constatadas a implantação de drenos sub-horizontais profundos (DHP)<sup>1</sup> e construção de filtros invertidos<sup>2</sup>.

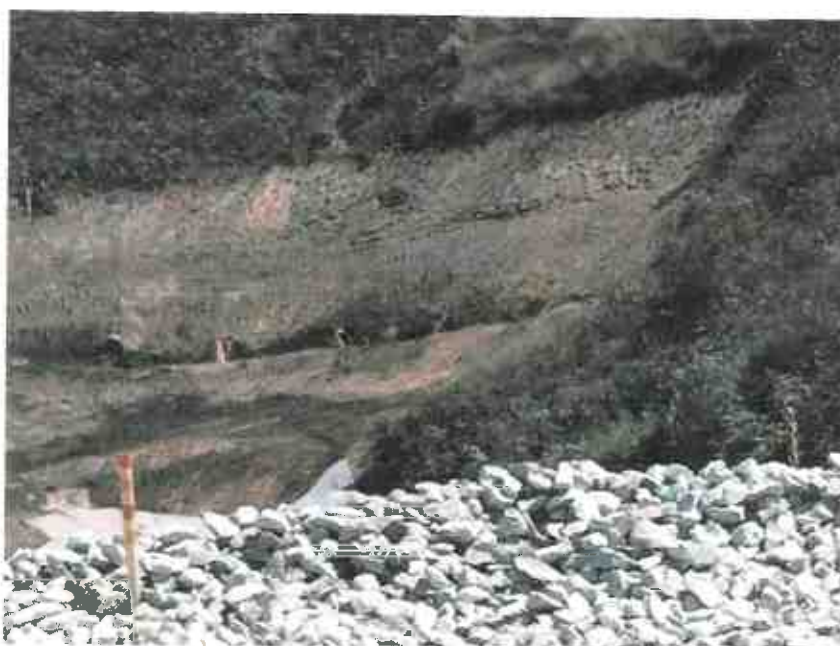
**Figura 7:** Vista da parte superior da ombreira direita (acima do local da obra) com fartos indícios de ocorrência de surgências (onde foram instalados os DHPs)

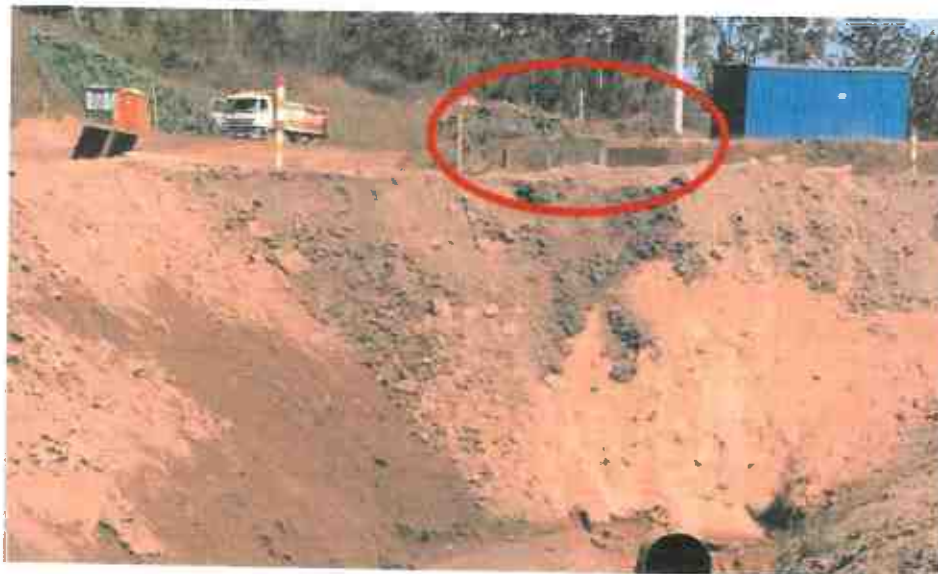
Foi executado um aterro para compor uma estrada para a passagem de caminhão transportando o rejeito retirado na Barragem B4. Esse aterro interceptou o sistema extravasor da Barragem B4, bloqueando a entrada do efluente na sua porção final (ver Figura 10).

**Figura 10:** Vista do aterro implantado, interceptando o extravasor da Barragem B4 (a parte superior das paredes do extravasor estão realçadas pelo círculo vermelho)

Os representantes da empresa informaram que essa situação é temporária e que logo o aterro seria removido (antes de iniciar a época das chuvas).

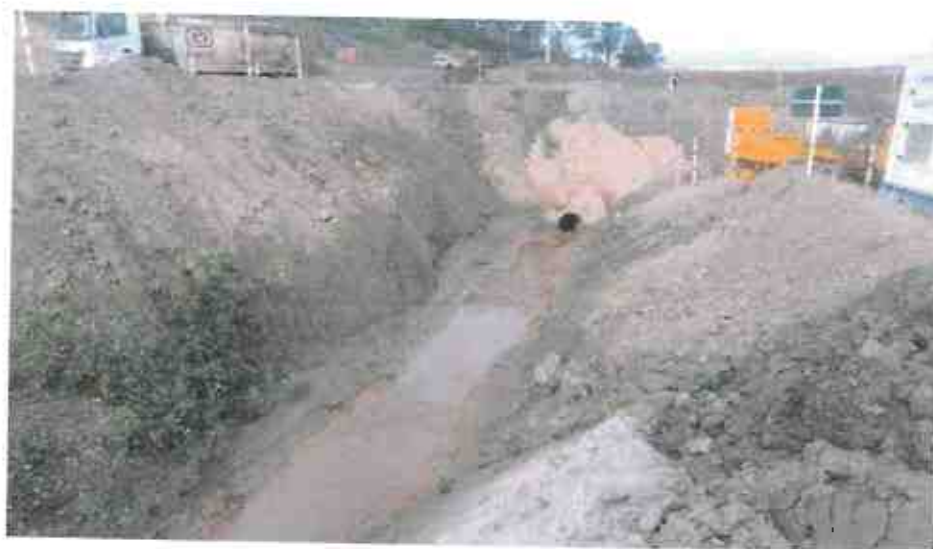
Como o lançamento do rejeito em forma de lama a montante do reservatório da Barragem B4 exige a passagem contínua do efluente pelo extravasor, foi implantado um bueiro sob o acesso operacional (ver Figura 11).

**Figura 11:** Vista da passagem do efluente pelo estrutura improvisada sob o aterro implantado

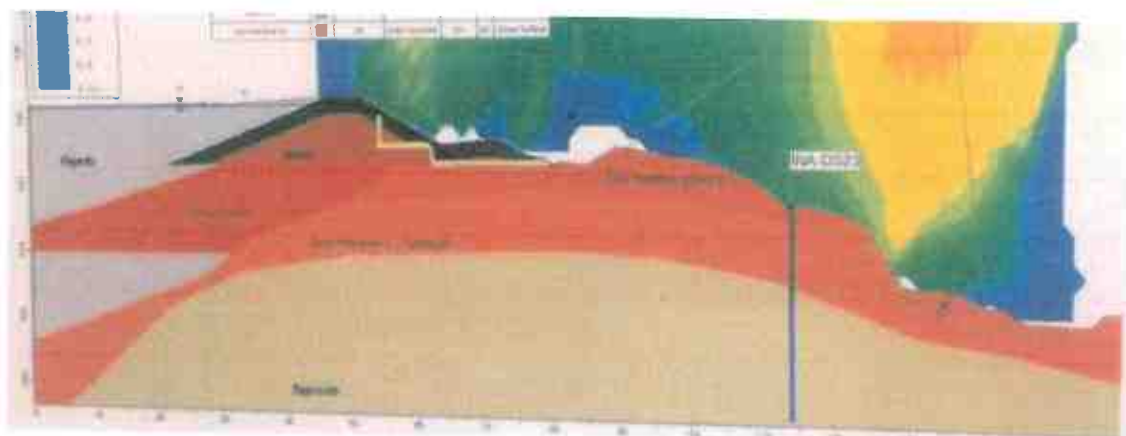
Figura 16: Seção E-E' do Dique de Sela (construído pelo método de montante) com o maciço apoiado nos rejeitos e a crista claramente deslocados para montante.

Em reunião realizada em 25/09 (Ata constante nos anexos deste Laudo Técnico), o auditor afirmou que apesar das seções E-E', F-F' (entre outras) apresentarem o maciço apoiado em rejeito e com deslocamento do eixo para montante, a construção por montante não representa o comportamento global do barramento do Dique da Sela, pois na seção principal (onde a barragem é mais alta) construída por linha de centro.

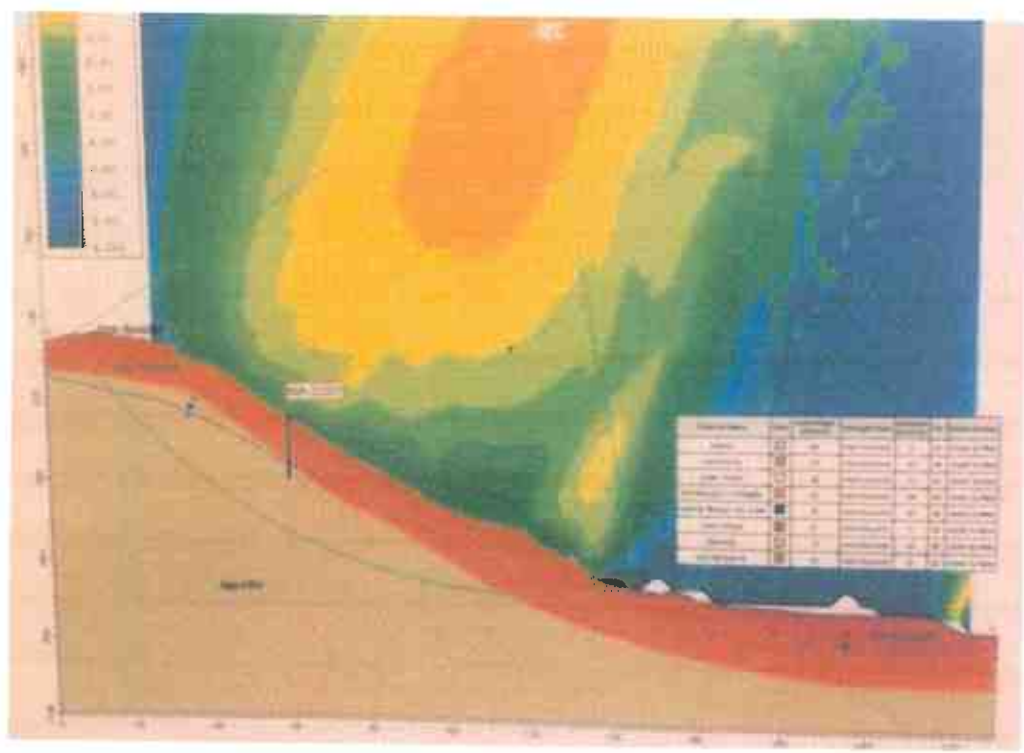
- c) A seção L-L' (ver localização da seção na Figura 14) está posicionada na ombreira direita do Dique da Sela, onde também estão ocorrendo as obras de controle de percolação. Nesta seção, o Fator de Segurança (FS) encontrado foi de 1,39, conforme pode ser observado na Figura 17. Em reunião no dia 25/09 (Ata constante no Anexo I deste Laudo Técnico), o auditor justificou ser aceitável este Fator de Segurança, tendo em vista ser encosta natural e estar em obra (caráter temporário). O auditor teve como base a Norma NBR 11.682, que se aplica a encostas naturais. Entretanto, a ombreira representada pela seção L-L' não deve ser tratada como uma encosta natural simplesmente, pois funciona como continuação do barramento do Dique da Sela e deve atender às normas **aplicáveis** a esta situação (cujo FS mínimo aceitável para a condição de estabilidade garantida é 1,5).

**Figura 16:** Seção L-L' correspondente à ombreira direita do Dique de Sela da Barragem Casa de Pedra apresentando FS = 1,39  
(Pág. 21 do Anexo A do Relatório Técnico de Auditoria da BCP)

- a) Ao final da obra deve ser emitido um Relatório de Auditoria revendo os parâmetros adotados e as análises de estabilidade, de forma a se ter uma avaliação realista das condições atingidas.
- b) As análises de estabilidade das seções A-A', B-B' e C-C' devem ser incluídas na avaliação da estabilidade.
- c) Para todo o morro que compõe o Dique da Sela deve-se adotar premissas de construção, monitoramento e análise com o mesmo rigor aplicados aos barramentos. Embora se trate de encosta natural, não é cabível a aceitação de Fatores de Segurança menores que 1,5, inclusive nas seções das ombreiras.
