**NÚCLEO DE COMBATE AOS CRIMES AMBIENTAIS -NUCRIM
CENTRAL DE APOIO TÉCNICO - CEAT**

RELATÓRIO DE FISCALIZAÇÃO Nº 09/2018

**FISCALIZAÇÃO DAS BARRAGENS CASA DE PEDRAS, B4, B5 E BAIÁ 01 DA CSN. -
CONGONHAS/MG**

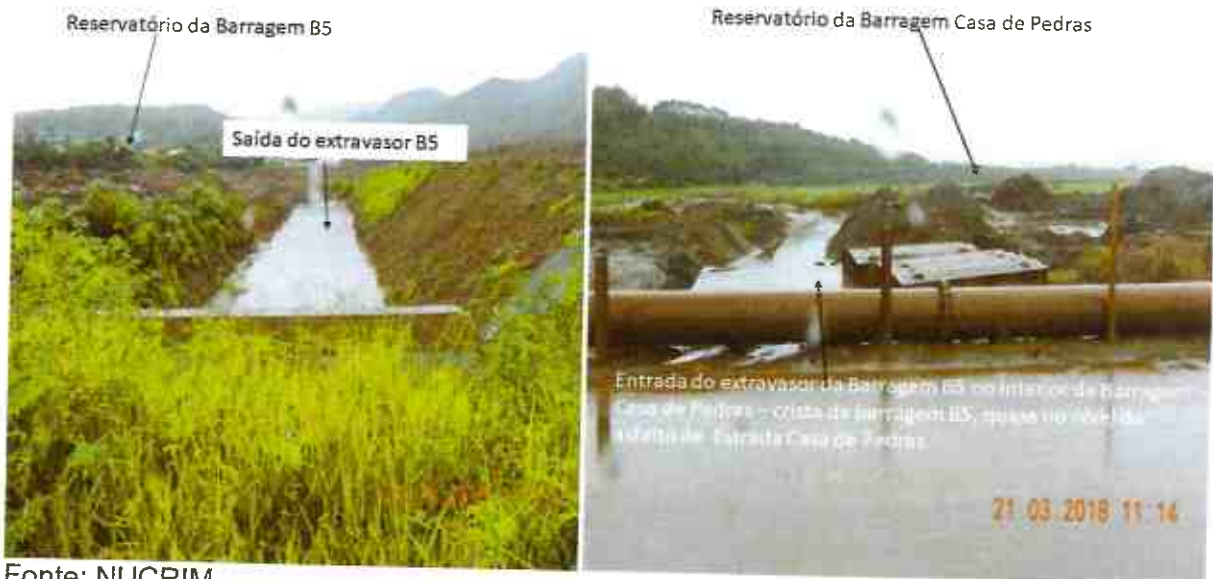
Figura 05: Vista da Barragem B5

Vista do da barragem B5 no ponto do extravasor de montante e jusante para dentro do reservatório de Casa de Pedras

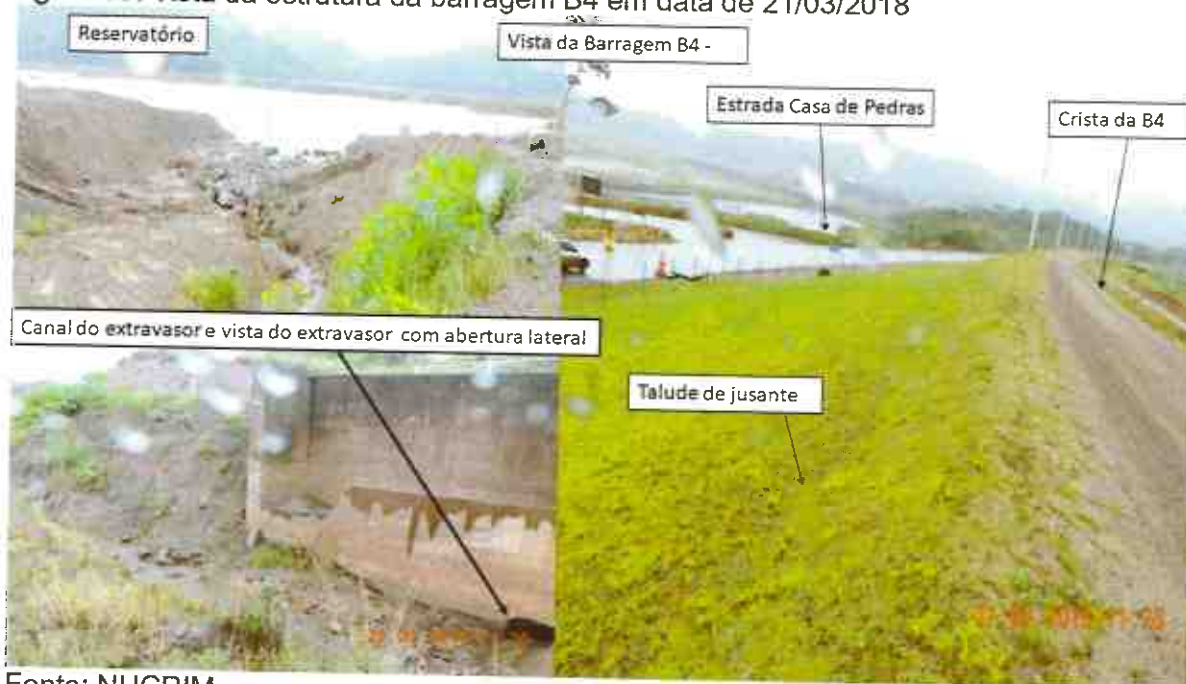
Figura 09: Vista da estrutura da barragem B4 em data de 21/03/2018

Durante a inspeção visual da Barragem B4, verificou-se que as obras de remoção de parte dos rejeitos da barragem haviam encerrado, entretanto o extravasor ainda estava sendo utilizado, com a passagem de água por buraco, aberto na parte lateral da estrutura de concreto. A crista da Barragem encontrava-se com a berma conformada e os taludes estavam revegetados, não foi constatado obras de alteamento de barragem, conforme pode-se observar pela figura 09.

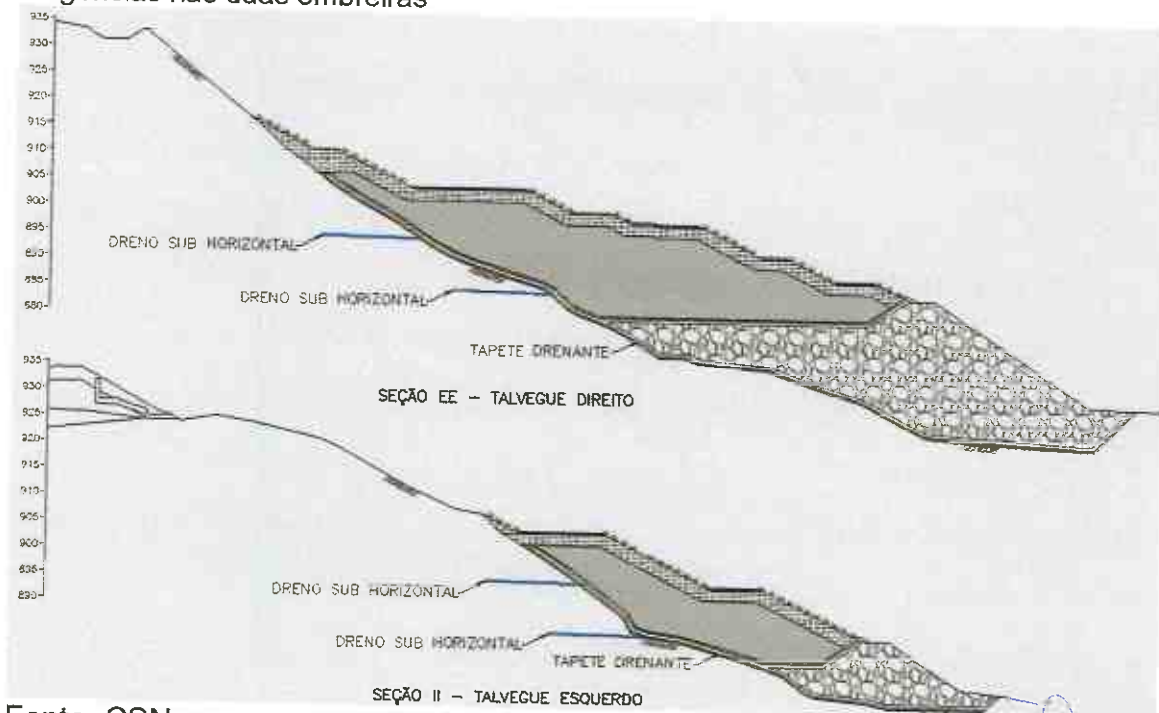
Figura 11: Seções típicas após as obras de conformação topográfica e controle das surgências nas duas ombreiras

A Figura 11, a seguir apresenta as seções típicas das obras de conformação topográfica e controle das surgências nas duas ombreiras.

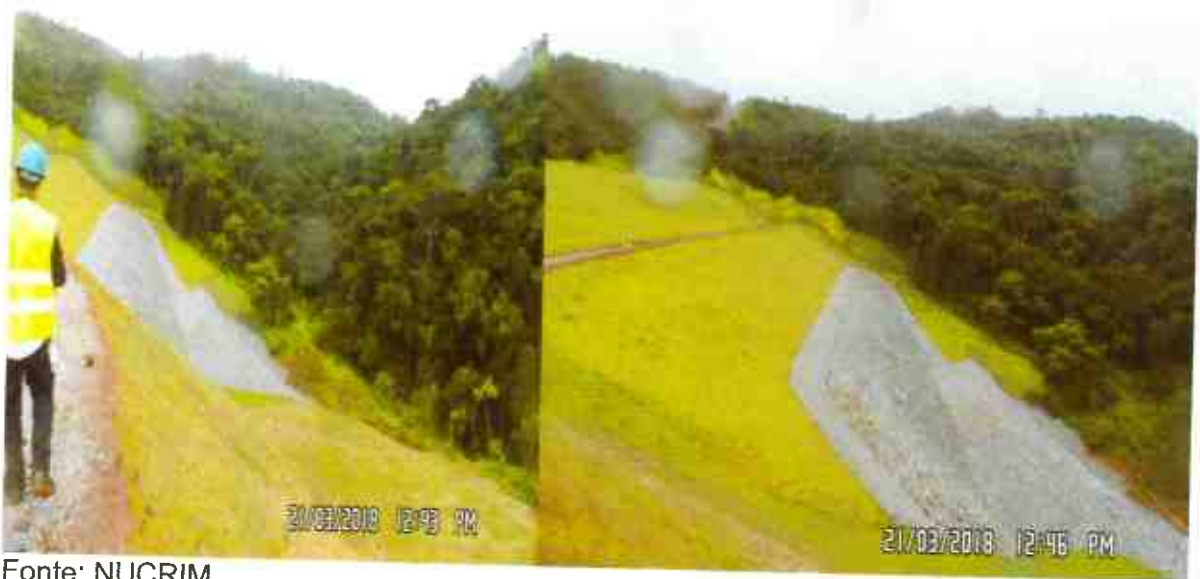
Figura 12: Vista das obras concluídas na ombreira esquerda do Dique de Sela

Durante a fiscalização observou-se as obras em andamento nas duas ombreiras estavam em fase final. Através das figuras 12 e 13 é possível verificar a situação atual das obras, a empresa foi notificada a apresentar o relatório "is built" das obras até dia 15 de maio de 2018, através do relatório será possível confirmar, se obras de tratamento das surgências foram executadas conforme projetado.

Obras na ombreira esquerda do Dique de Sela – obras concluídas

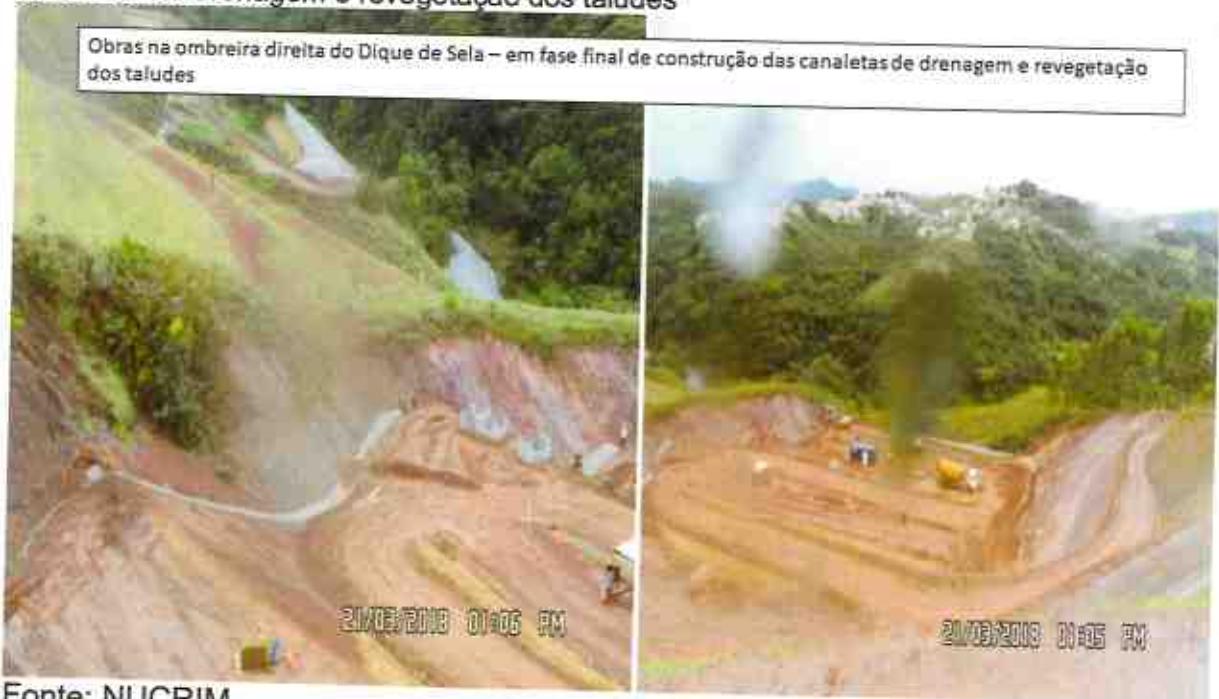
Figura 13: Obras na ombreira direita do Dique de Sela em fase final de construção de canaletas de drenagem e revegetação dos taludes

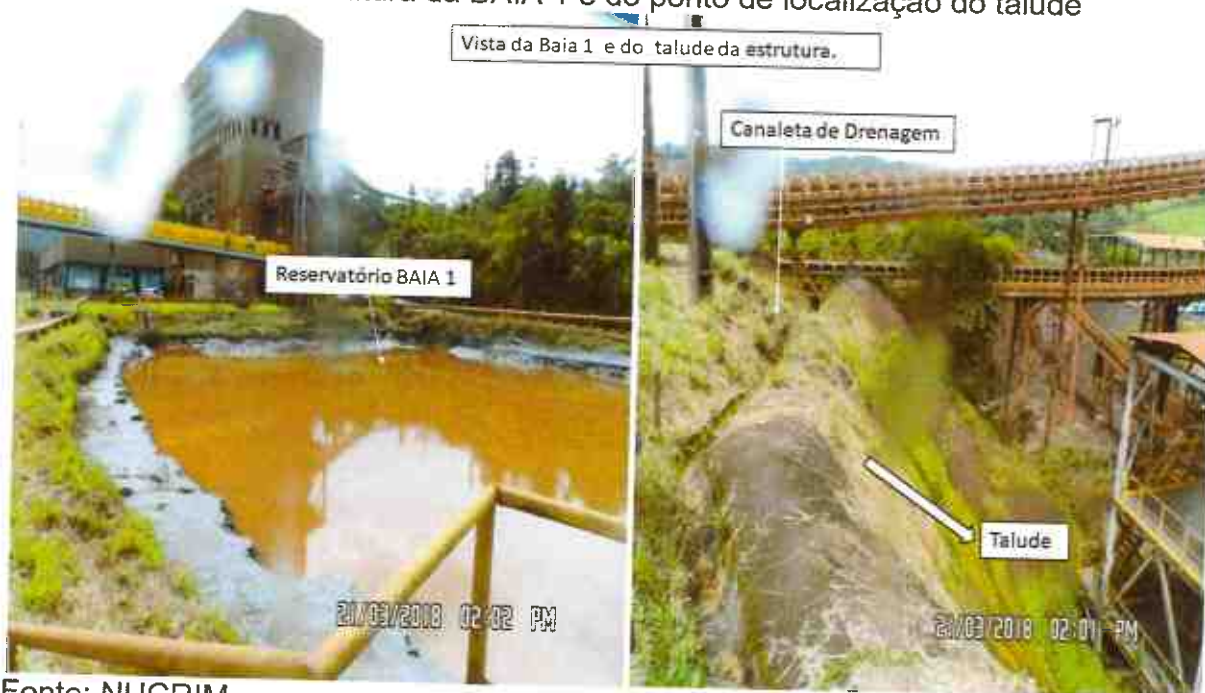
Figura 15: vista da estrutura da BAIA 1 e do ponto de localização do talude

No momento da fiscalização, ocorrida em 21 de março de 2018, Baia 01 estava com pouco acúmulo de minério, conforme observa-se pela figura 15.

- Foram obtidos coeficientes de segurança menores que o mínimo recomendado para uma barragem em operação ($C.S. \geq 1,50$).
- É recomendável avaliar a possibilidade de promover o descomissionamento da estrutura.

- d) A estrutura denominada **Baia 1** não teve sua segurança atestada pelo auditor, em setembro de 2017 (última auditoria disponibilizada). Mesmo não sendo classificada como de "alto potencial de dano associado", devem ser tomadas as providências cabíveis para torná-la estável, o mais rapidamente possível. Em relação à esta estrutura, o empreendedor deve avaliar a possibilidade de descomissioná-la, conforme **recomendado** pelo auditor.
