**RELATÓRIO FOTOGRÁFICO
2ª MEDIÇÃO
REFORMA DA CÂMARA MUNICIPAL DE CONGONHAS**

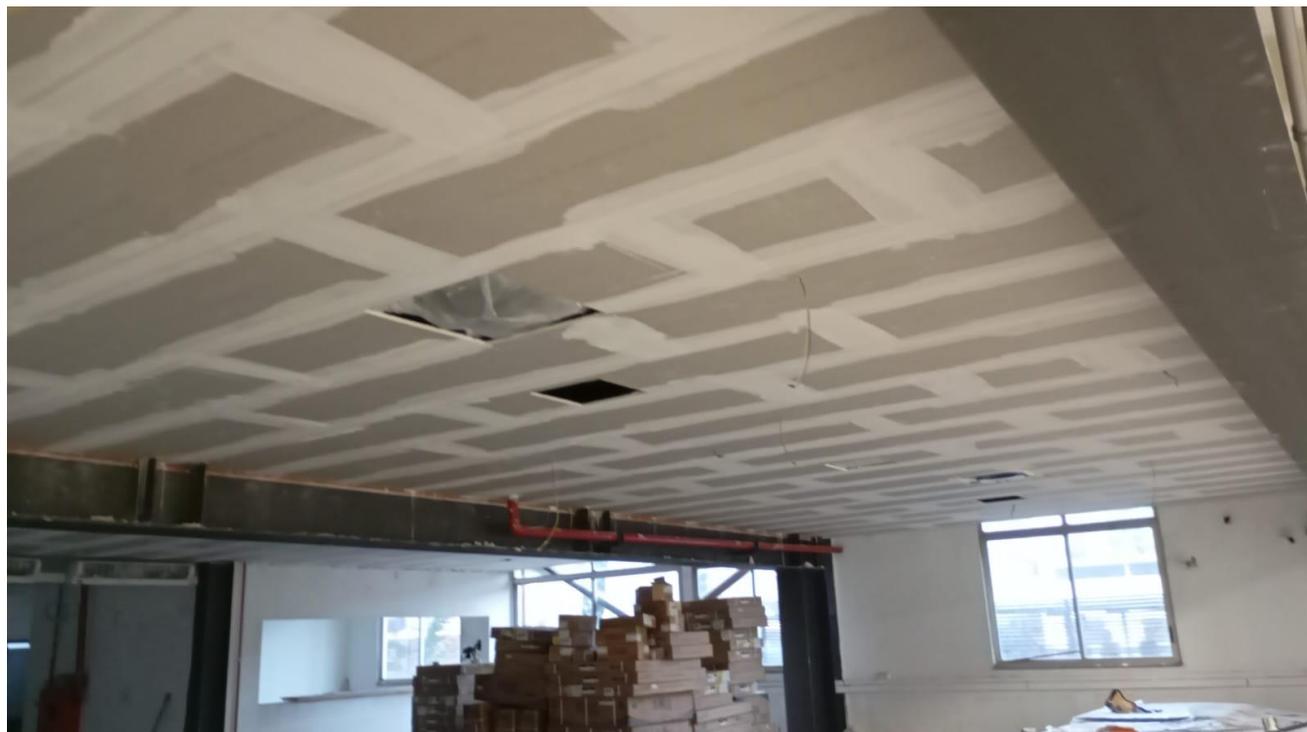
PLENÁRIO

EXECUÇÃO DE DRYWALL/ EXECUÇÃO DE GESSO

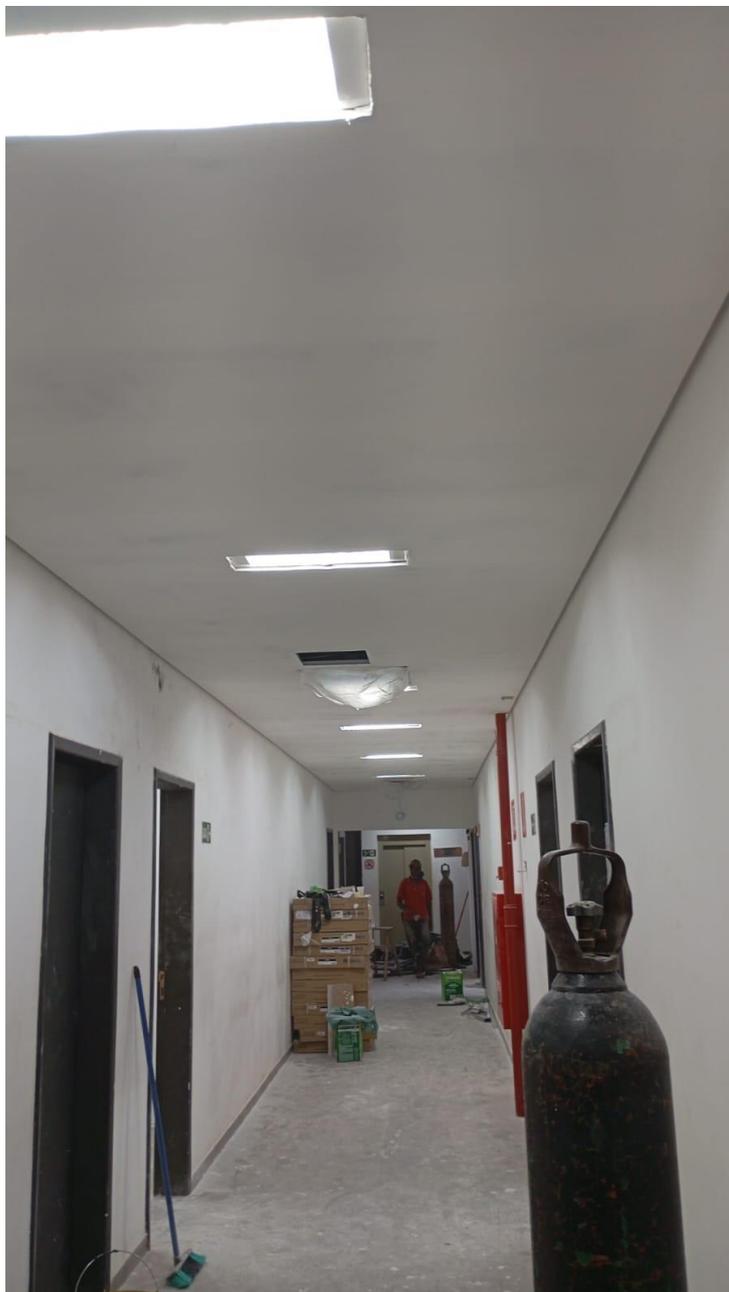
CORREDOR

REVESTIMENTO - PINTURA

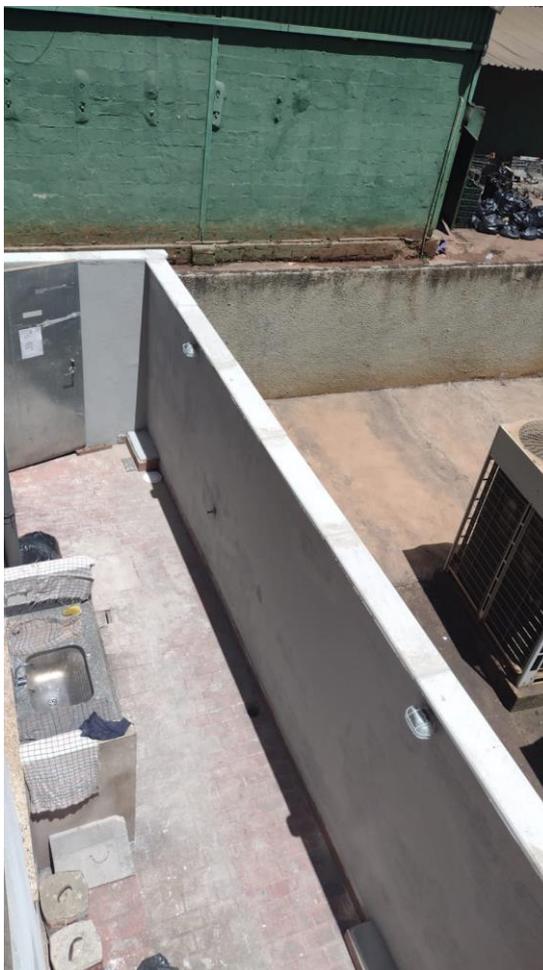
PINGADEIRA DE CONCRETO

**CORREDOR EXTERNO/SAÍDA EMERGÊNCIA – DIVISA COM INSS
E TAMPA DE CONCRETO PARA PASSAGEM PLUVIAL**

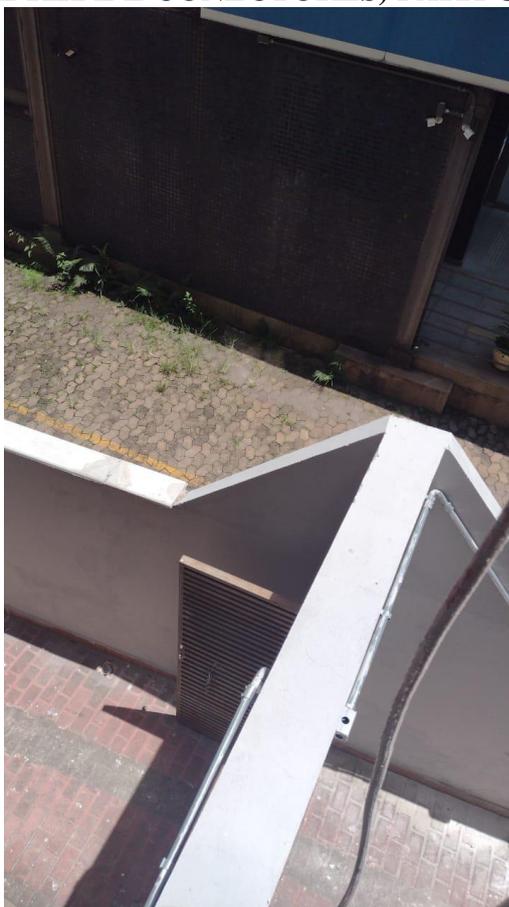
REDE (CABO DE REDE E CONECTORES) PARA CIRCUITO CFTV

REDE DE CFTV ÁREA EXTERNA

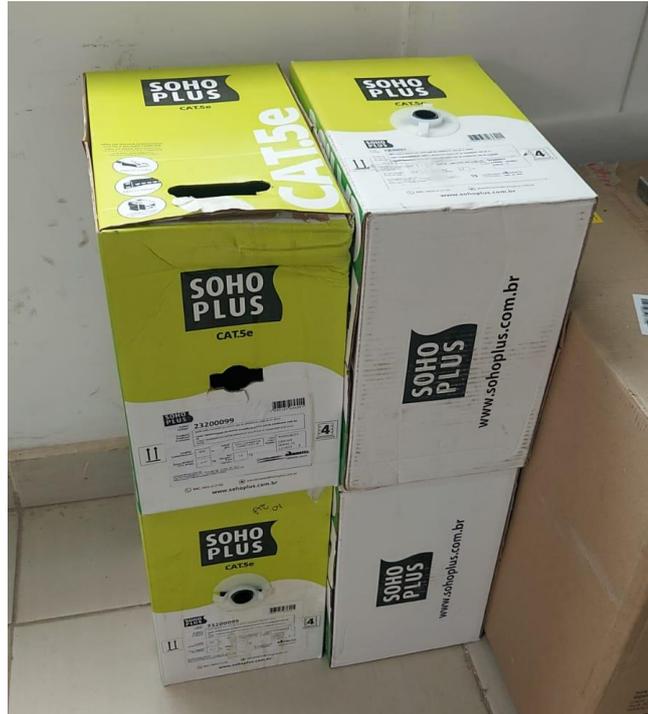
Obs: A rede de CFTV no interior do prédio foi instalada nas eletrocalhas (dentro do forro de gesso)
