PARECER TÉCNICO

SGDP: 2.242.984 / 2208101
SISCEAT 17.498.161
Ofício: 692/2013
Solicitante: Vinícius Alcântara Galvão – Promotor de Justiça
Assunto: IC Nº 0180.13.000192-8
Município: Congonhas
Comarca: Congonhas

Este Parecer tem como objetivo atender à solicitação do Promotor de Justiça em epígrafe, no que se refere à realização de vistoria, tendo em vista a apuração de suposto risco de rompimento da Barragem Casa de Pedra e de execução irregular de alteamento da referida barragem.

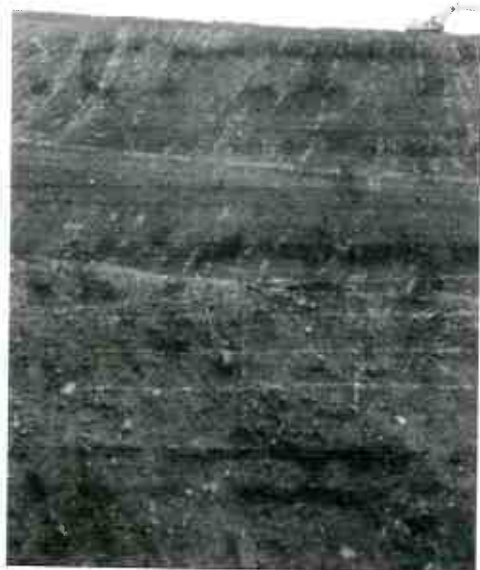
A 1ª etapa de construção da barragem (El. 923,00 m) foi concluída em 2009. No momento, a barragem encontra-se em fase de **alteamento** pelo método de jusante, com o propósito de atingir a El. 933,00 m (Figura 4).

Figura 4: Vista do talude de jusante da Barragem Casa de Pedra

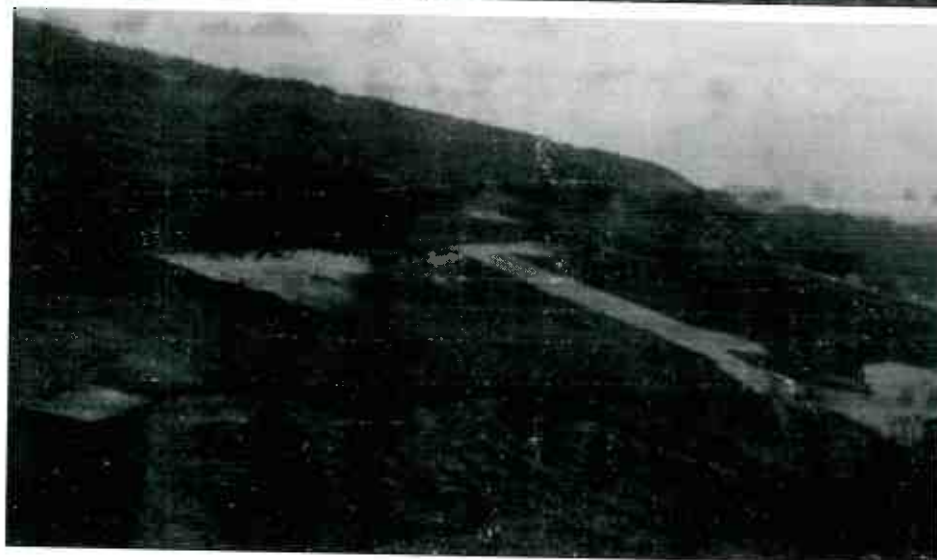
Outro fato que cabe ressaltar refere-se aos desníveis criados no reservatório em função dos “espigões”. Foi informado durante a vistoria e comentado no AF 54893 que os desníveis desses espigões são da ordem de 1m.

Entretanto, nos gráficos Cota x Volume apresentados no item 6.1 do Projeto Executivo dos Espigões (ver Anexo II - cópia digital) os desníveis dos espigões são bem maiores, chegando a quase 5m no Espigão N° 1.

Figura 7: Vista dos "espigões" dentro do reservatório da Barragem Casa de Pedra

Recomenda-se também que seja verificada a segurança da barragem de Casa de Pedra, na eventualidade de uma ruptura dos espigões e desprendimento de volumes para jusante, atingindo o volume livre existente junto à Barragem Casa de Pedra e os riscos de galgamento ou de geração de cheia artificial.

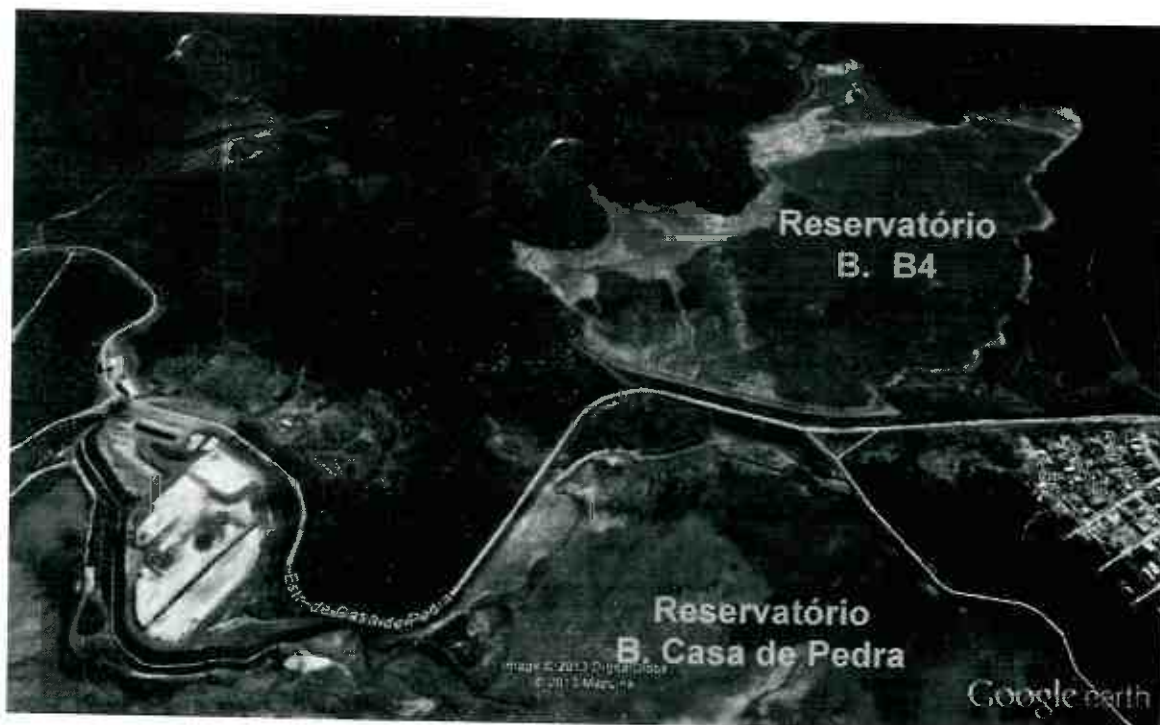
Figura 8: Imagem com a localização da Barragem B4 em relação à Barragem Casa de Pedra

Foi construída em uma fase inicial até a elevação 931,50 m e alteada em três etapas, apresentando hoje uma altura máxima de 60 m. Ficou sem receber rejeito por algum tempo e, em virtude do alteamento da Barragem Casa de Pedra, voltou a sua função original

Atualmente, tem parte de seu talude de jusante sob o reservatório da Barragem Casa de Pedra.

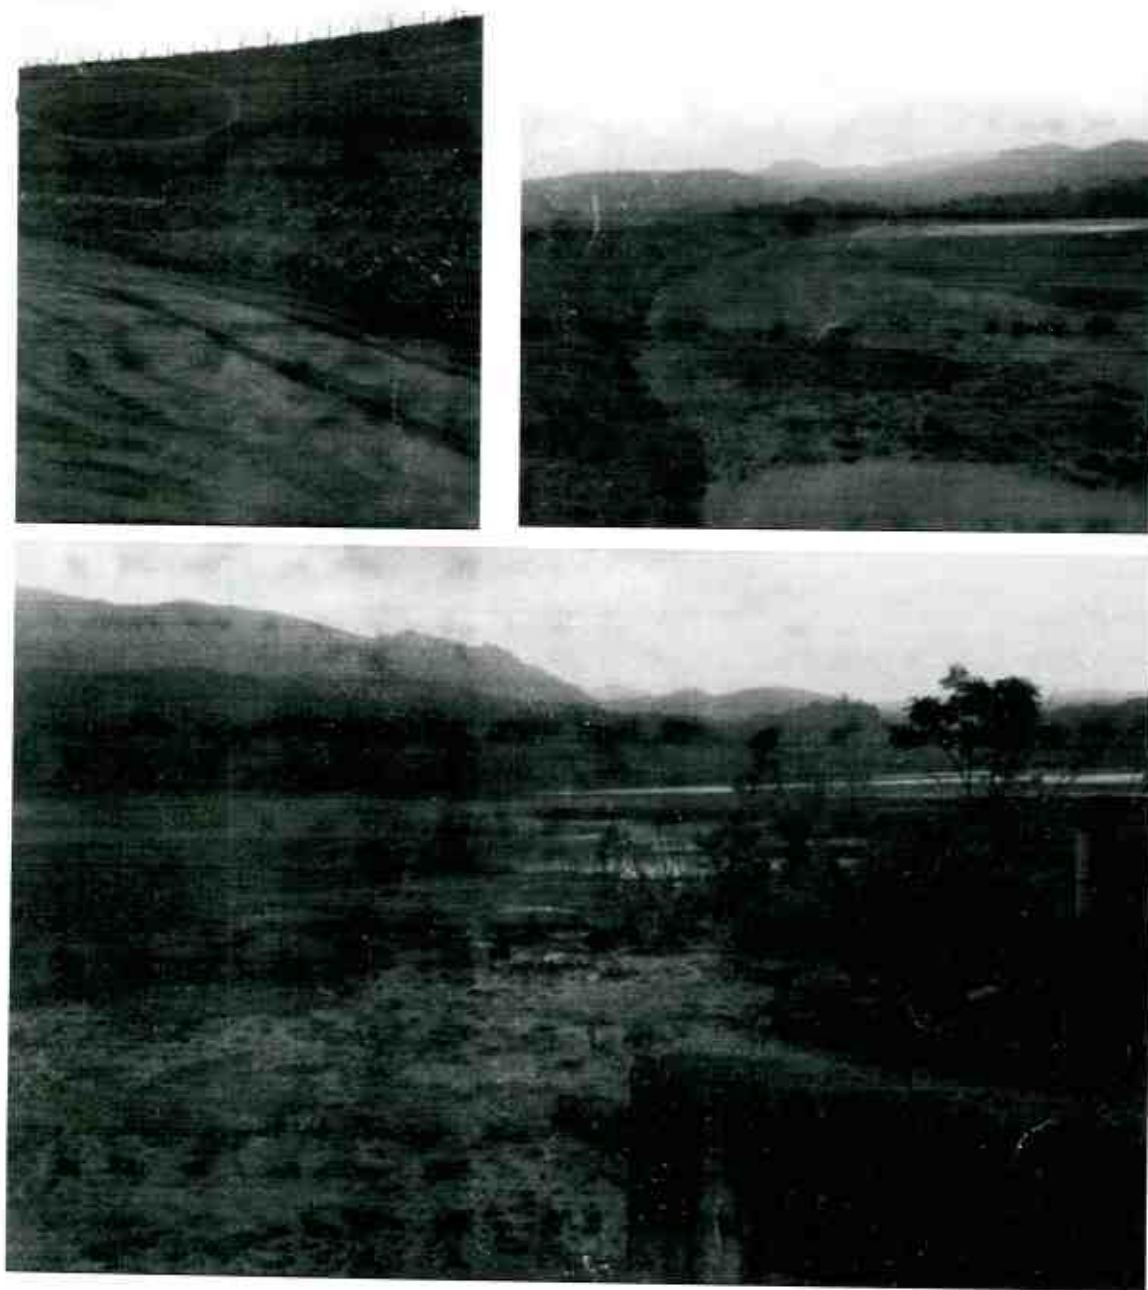
Figura 9: Fotos do barramento e do reservatório da Barragem B4 (observar que o talude de jusante apresenta erosões destacadas por círculo vermelho)

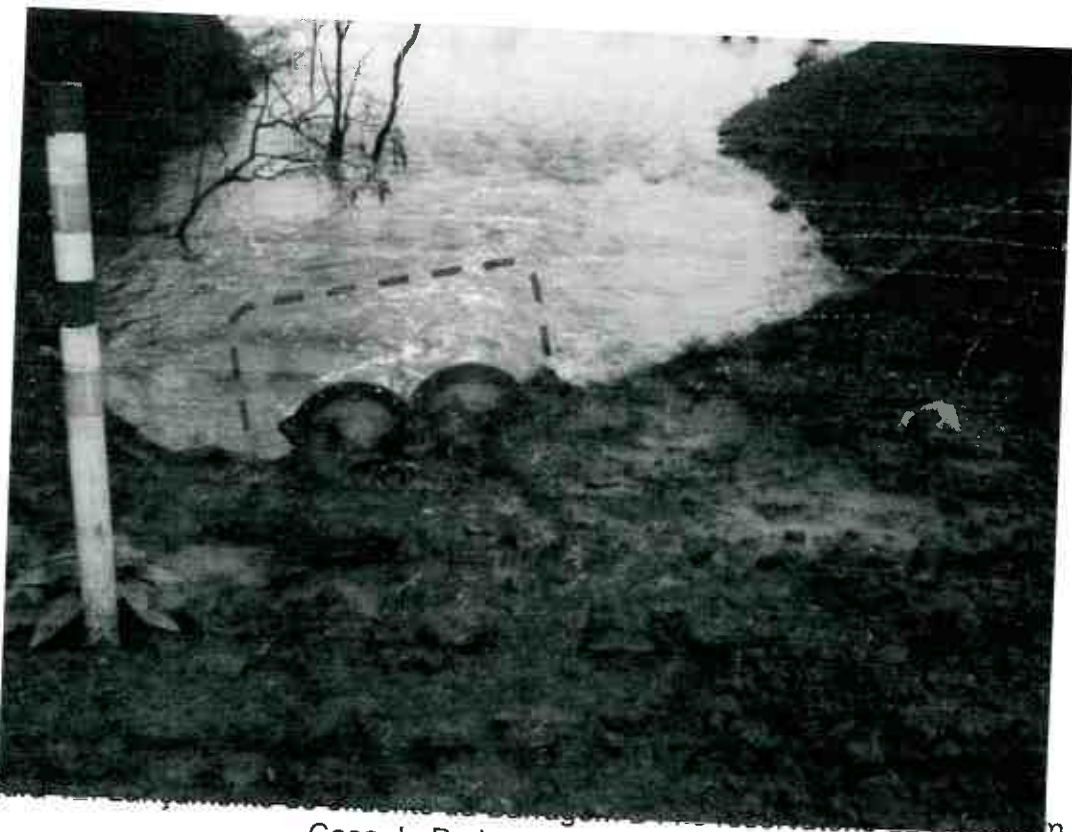
Também a tubulação que conduz o efluente que sai da Barragem B4 para o reservatório da Barragem Casa de Pedra aparenta ser insuficiente em sua capacidade hidráulica (Figura 12). Apesar de ter chovido na véspera da vistoria, a precipitação não foi de longa duração e nem atingiu valores críticos que justificassem as não conformidades observadas. A preocupação maior consiste no fato de estar a Barragem B4 imediatamente a montante da Barragem Casa de Pedra. Portanto, um falha grave da Barragem B4 pode comprometer a segurança da Barragem Casa de Pedra.

Figura 12: Continuação do alinhamento da Barragem B4 para o reservatório da Barragem Casa de Pedra, por tubulação

Estar sendo identificada a inadequação dos sistemas extravasores das barragens B4 e B5, por pelo menos dois anos seguidos de auditorias de segurança dessas barragens, a empresa deve apresentar projeto de adequação dos extravasores, desenvolvido por especialista, com cronograma de implantação.

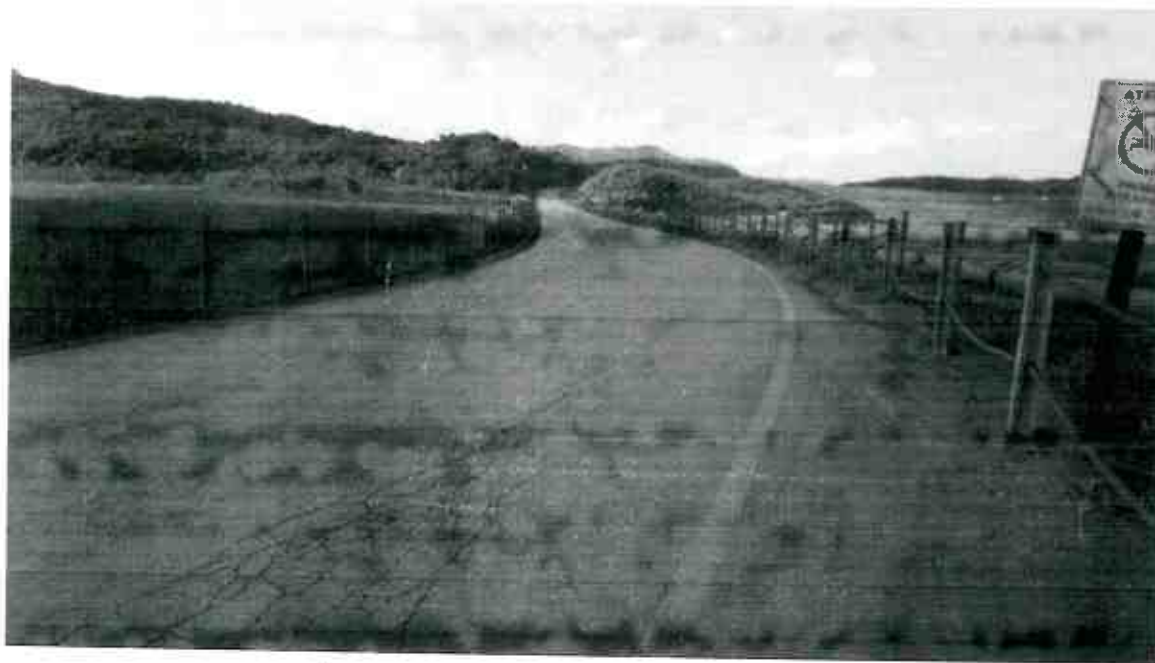
Figura 13: Vista da crista da Barragem B5
Fonte: Laudo de Auditoria, 2013
