## PARECER TÉCNICO DE MEIO AMBIENTE

**Autos:** PP Nº MPMG-0180.17.000192-9  
**Unidade:** Promotoria de Justiça da Comarca de Congonhas  
**Comarca:** Congonhas  
**Município:** Congonhas  
**Solicitante:** Vinícius Alcântara Galvão – Promotor de Justiça  
**SGDP:** 2843075  
**SISCEAT:** 31490065  
**Indexação:** Barragem Casa de Pedra - CSN. Suspeita de risco de rompimento.  
Obras de manutenção e/ou emergenciais

Para instrução do Procedimento Preparatório Nº MPMG-0180.17.000192-9, que investiga a natureza das obras de manutenção e/ou emergenciais que estão sendo executadas na Barragem Casa de Pedra (BCP), o Dr. Vinícius Alcântara Galvão solicita à CEAT o **acompanhamento** da regularidade e legalidade do licenciamento, das autorizações e execução das obras de manutenção da BCP e dos aspectos relativos à segurança da barragem, de responsabilidade da empresa CSN Mineração S/A, no município de Congonhas – MG.

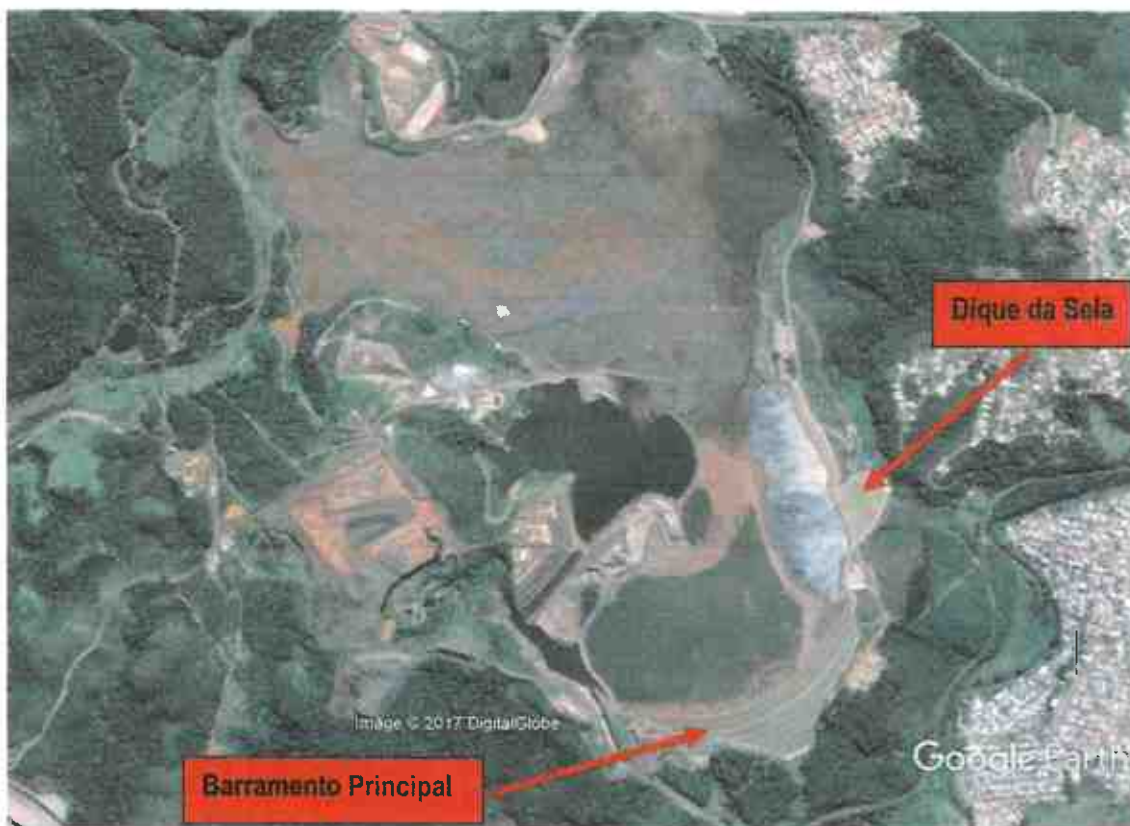
**Figura 1:** Imagem aérea da Barragem Casa de Pedra (BCP). De vermelho estão realçados os barramentos principal e da sela  
(Fonte: GoogleEarth)

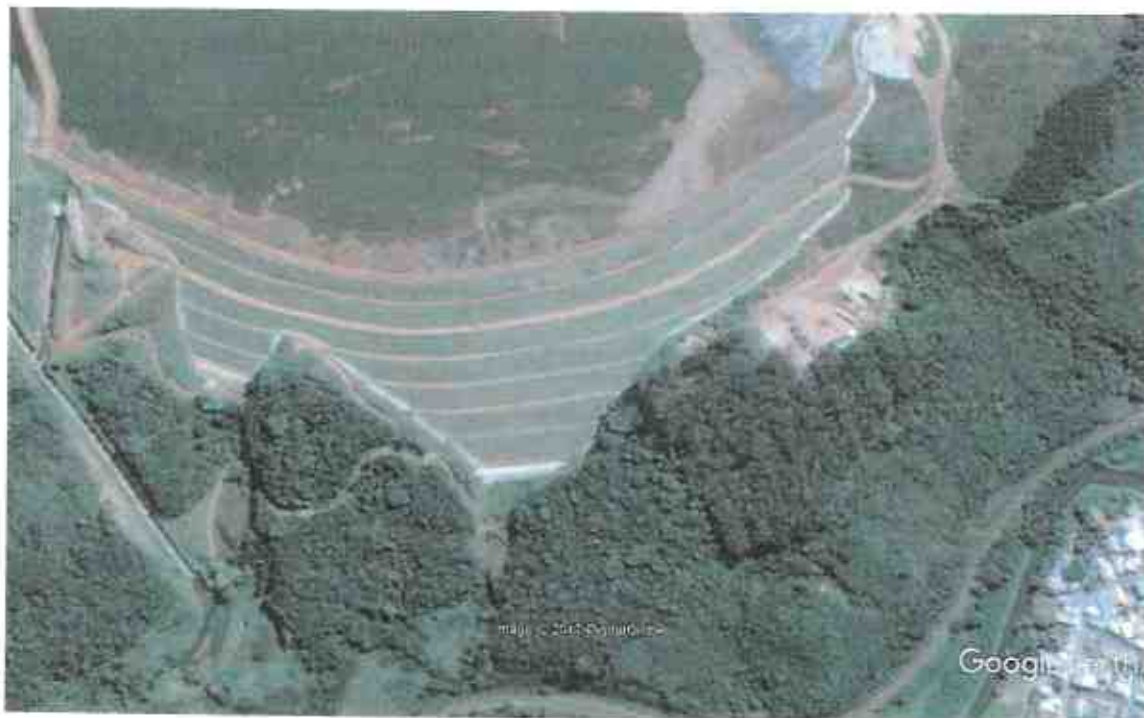
**Figura 2:** Imagem aérea com vista frontal do barramento principal da BCP.  
(Fonte: GoogleEarth)

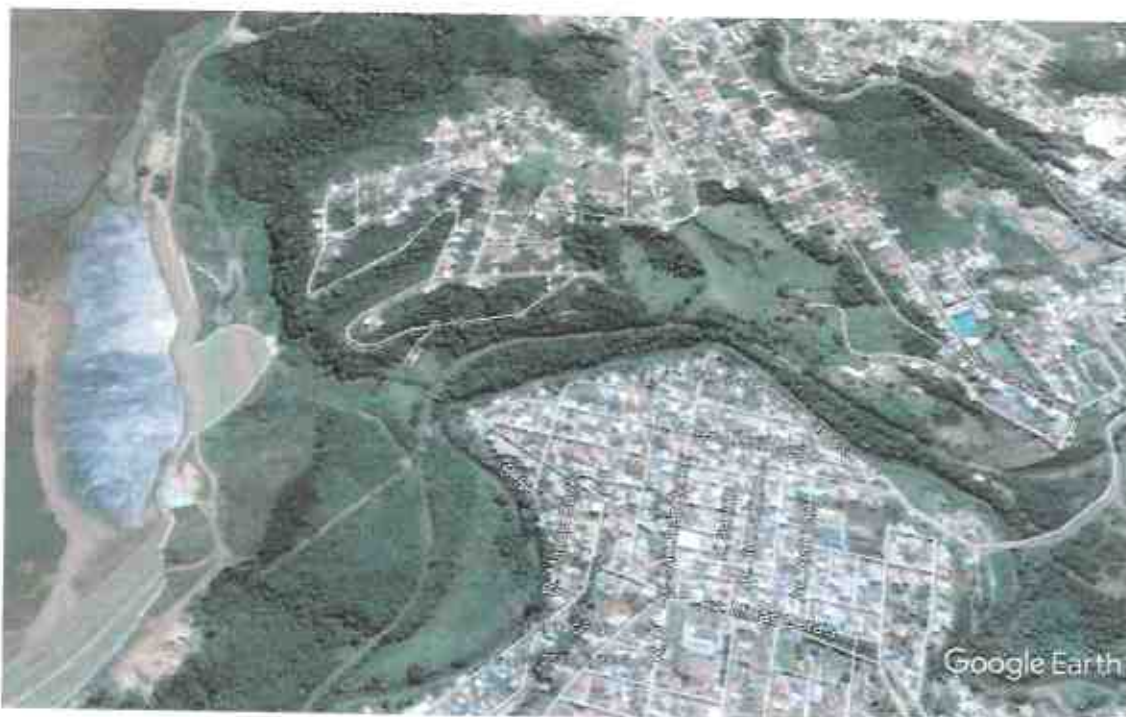
Cabe observar que o Dique da Sela da Barragem Casa de Pedra é uma estrutura *sui generis*, não só pelo altíssimo potencial de dano a jusante (devido à existência de bairros da cidade de Congonhas instalados imediatamente a jusante), como por ter parte da encosta natural funcionando como uma barramento do reservatório de Casa de Pedra.

**Figura 8:** Imagem mostrando a proximidade do Dique da Sela de alguns bairros da cidade de Congonhas e o contorno da encosta funcionando como barramento do reservatório

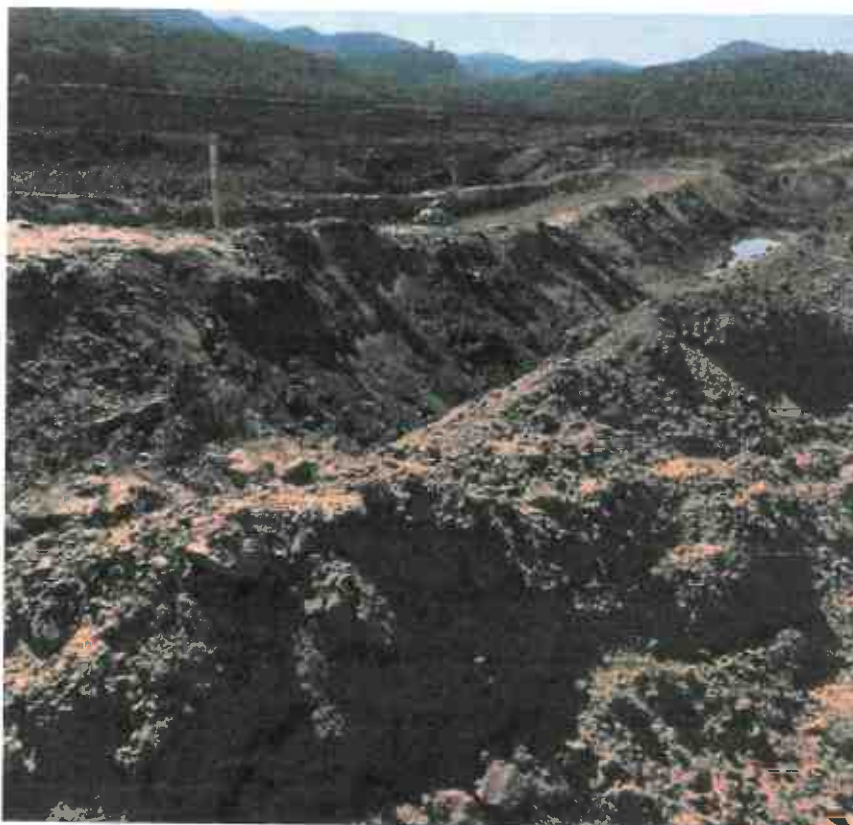
**Figura 9:** Vista do reservatório da Barragem B4, onde está sendo remanejado o rejeito

Na ocasião da vistoria, a Barragem B4 estava passando por atividades de retirada de rejeitos para reaproveitamento do minério contido nesse rejeito. Além de propiciar o reaproveitamento do minério, as atividades têm como finalidade a limpeza de parte do reservatório, abrindo espaço para nova disposição de rejeitos.

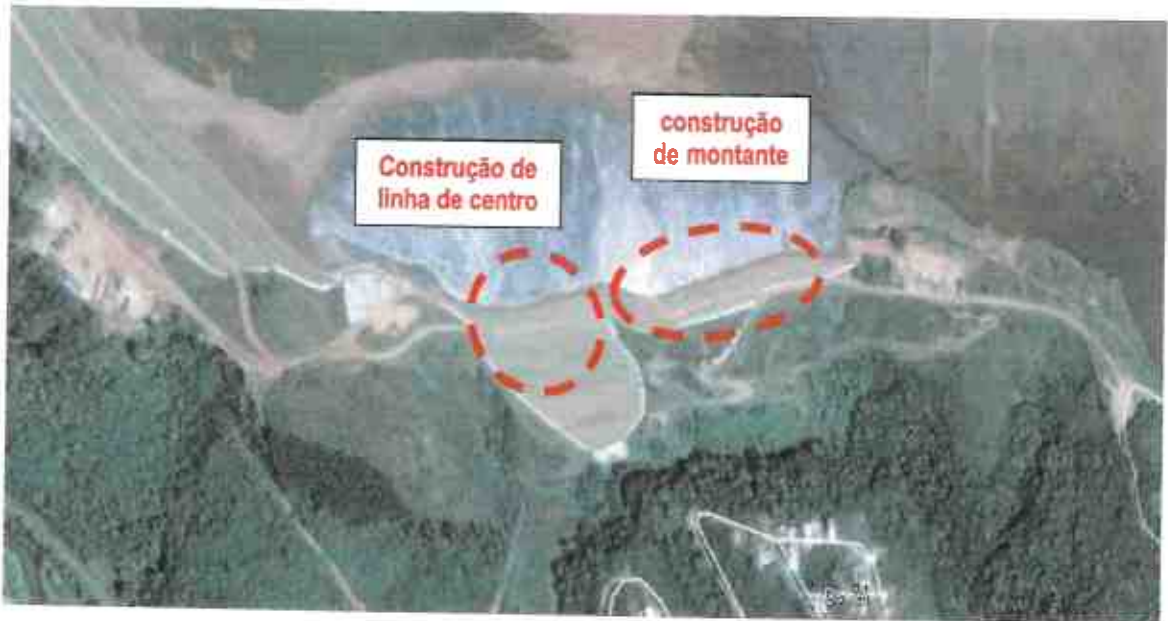
**Figura 13:** Imagem com vista frontal do Dique da Sela distinguindo os locais aproximados onde o barramento foi construído pelos dois métodos

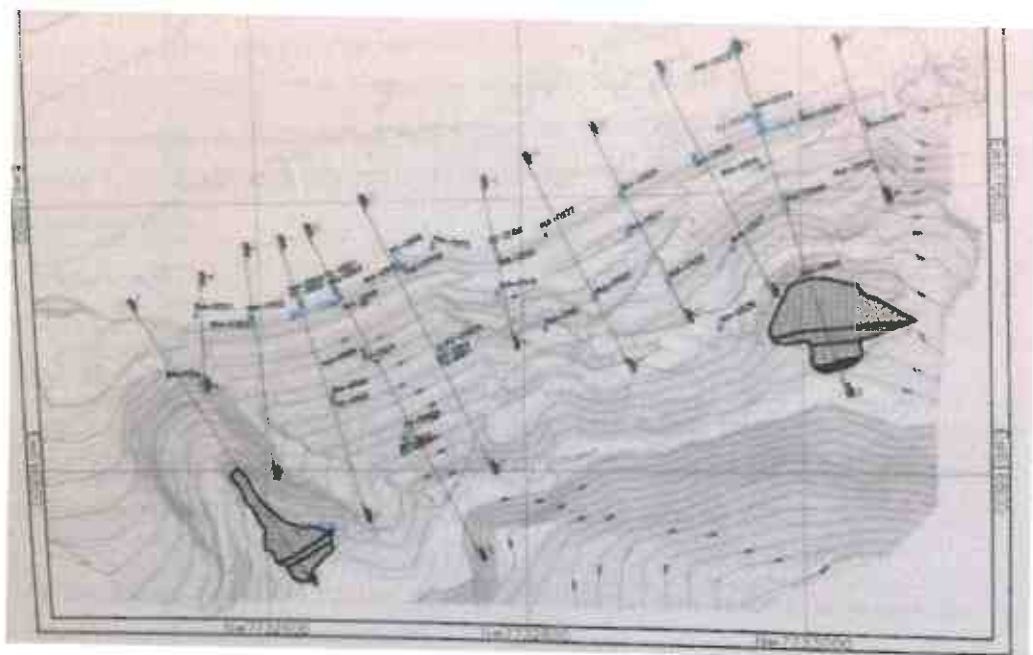
**Figura 14:** Planta com as seções analisadas pelo auditor da barragem em 2017  
Fonte: Anexo A do Relatório de Auditoria da Barragem Casa de Pedra

Nos locais das seções G-G', H-H' e I-I' o dique foi construído por alteamento do tipo "linha de centro". Porém, a partir da seção G-G' em direção à seção A-A' o barramento passa a ter sua construção pelo método de alteamento por montante.

- b) No Relatório Técnico de Auditoria (2107) disponibilizado pela empresa, não constam as análises de estabilidade das seções das ombreiras A, B e C (ver localização das seções na Figura 14). Estas seções estão localizadas na ombreira esquerda do Dique da Sela, onde estão ocorrendo parte das obras de controle das surgências.

- c) A seção L-L' (ver localização da seção na Figura 14) está posicionada na ombreira direita do Dique da Sela, onde também estão ocorrendo as obras de controle de percolação. Nesta seção, o Fator de Segurança (FS) encontrado foi de 1,39, conforme pode ser observado na Figura 17. Em reunião no dia 25/09 (Ata constante no Anexo I deste Laudo Técnico), o auditor justificou ser aceitável este Fator de Segurança, tendo em vista ser encosta natural e estar em obra (caráter temporário). O auditor teve como base a Norma NBR 11.682, que se aplica a encostas naturais. Entretanto, a ombreira representada pela seção L-L' não deve ser tratada como uma encosta natural simplesmente, pois funciona como continuação do barramento do Dique da Sela e deve atender às normas **aplicáveis** a esta situação (cujo FS mínimo aceitável para a condição de estabilidade garantida é 1,5).

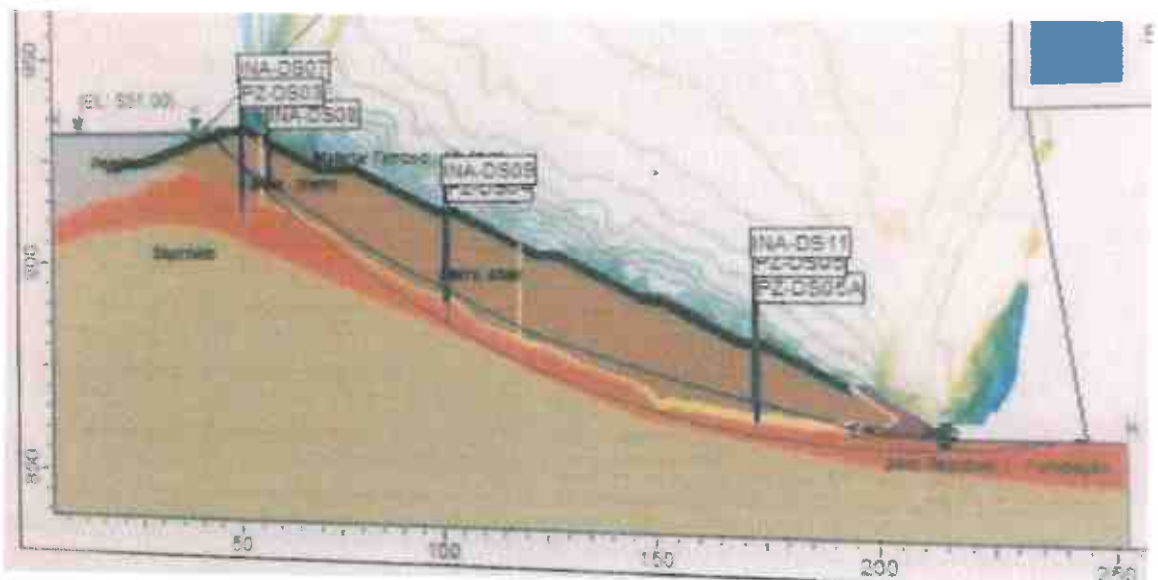
Figura 15: Seção H-H' do Dique de Sela (construído pelo método de linha de centro)
