**NÚCLEO DE COMBATE AOS CRIMES AMBIENTAIS -NUCRIM
CENTRAL DE APOIO TÉCNICO - CEAT**

RELATÓRIO DE FISCALIZAÇÃO Nº 09/2018

**FISCALIZAÇÃO DAS BARRAGENS CASA DE PEDRAS, B4, B5 E BAIÁ 01 DA CSN. -
CONGONHAS/MG**

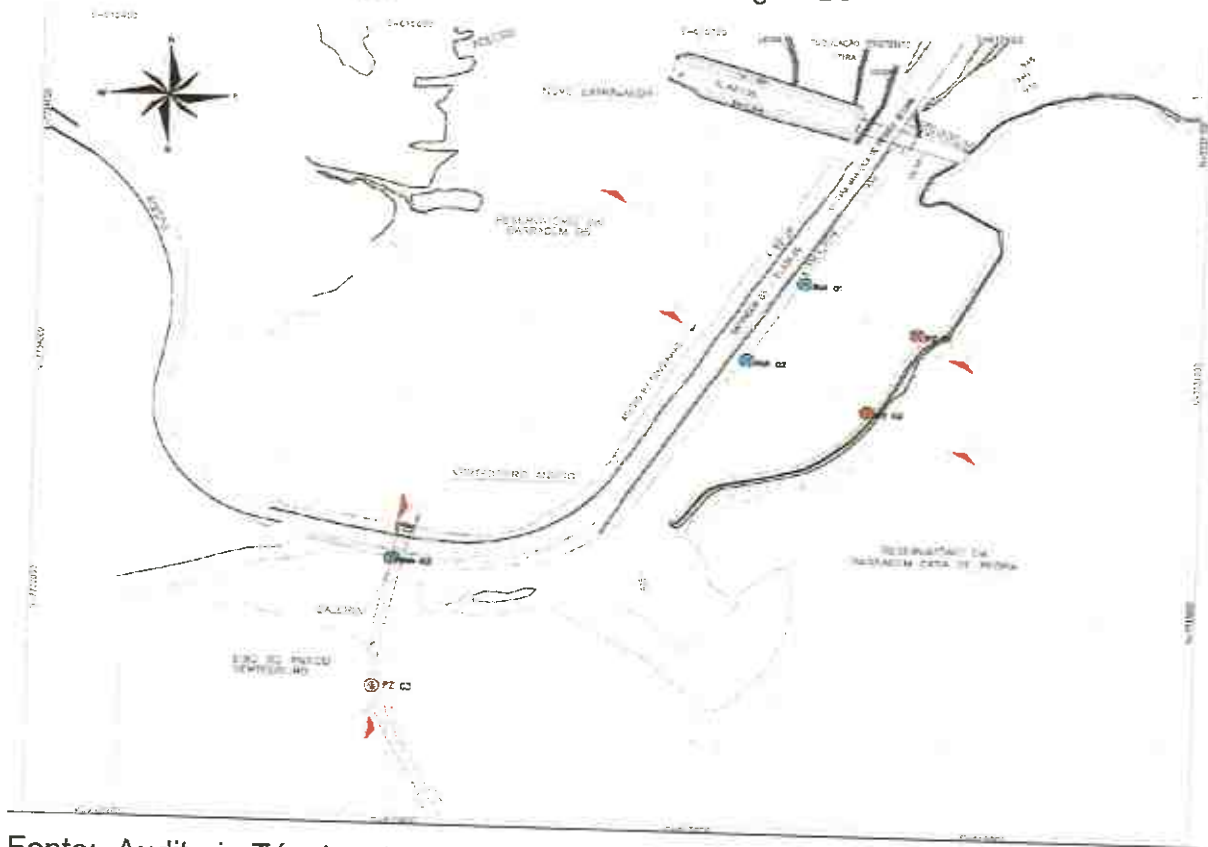
Figura 06: vista da **locação** dos instrumentos da Barragem B5

Os instrumentos de monitoramento da Barragem B5, bem como o ponto de início do reservatório da Barragem Casa de Pedras podem ser observados pela figura 06.

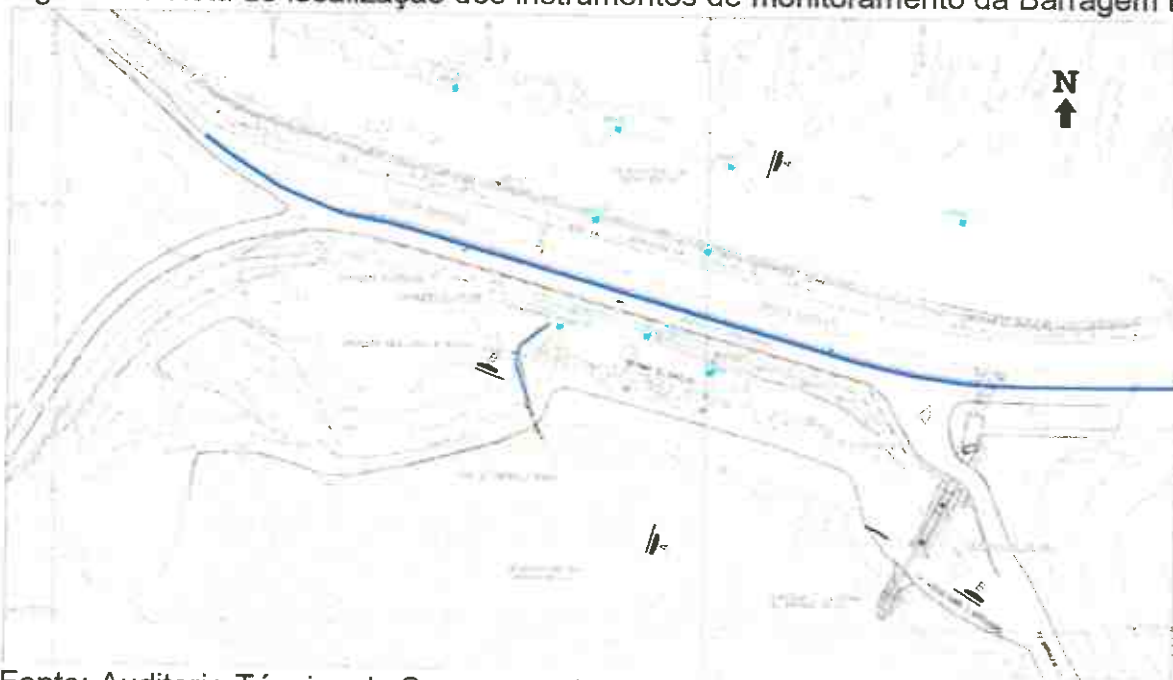
Figura 08: Vista de localização dos instrumentos de monitoramento da Barragem B4

A Barragem B4 é monitorada atualmente por 09 (nove) indicadores de nível d'água, 04 (quatro) piezômetros e 13 (treze) marcos superficiais de deformação, conforme indicado pela figura 08.

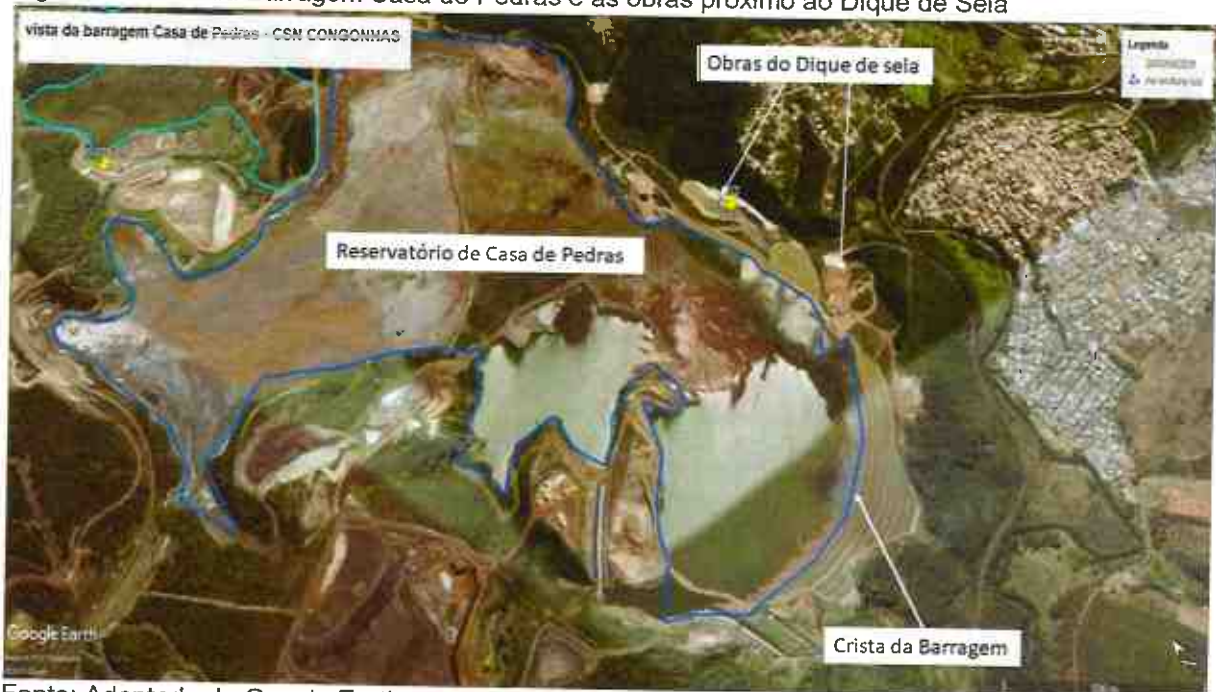
Figura 10: Vista da Barragem Casa de Pedras e as obras próximo ao Dique de Sela

A barragem Casa de Pedra tem a crista localizada no ponto de coordenada geográfica WGS 84, 20°30'22.76"S e 43°53'0.41"W, em função de surgências identificadas em terreno natural localizados entre o dique de Sela da ombreira esquerda da Barragem Casa de Pedras, foram realizadas obras para tratamento das surgências, além de aumentar os fatores de segurança da estrutura da Barragem. As obras de tratamento de surgências estão localizadas nos pontos de coordenadas WGS 84, 20°29'52.31"S e 43°52'50.96"W (obras já concluídas) e o outro trecho no ponto de coordenada WGS 84, 20°30'5.96"S e 43°52'45.71"W (obras em fase final de construção de canaletas de drenagem das bermas e taludes). A localização da Barragem Casa de Pedra e das obras próximo ao Dique de Sela podem ser observados pela figura 10.

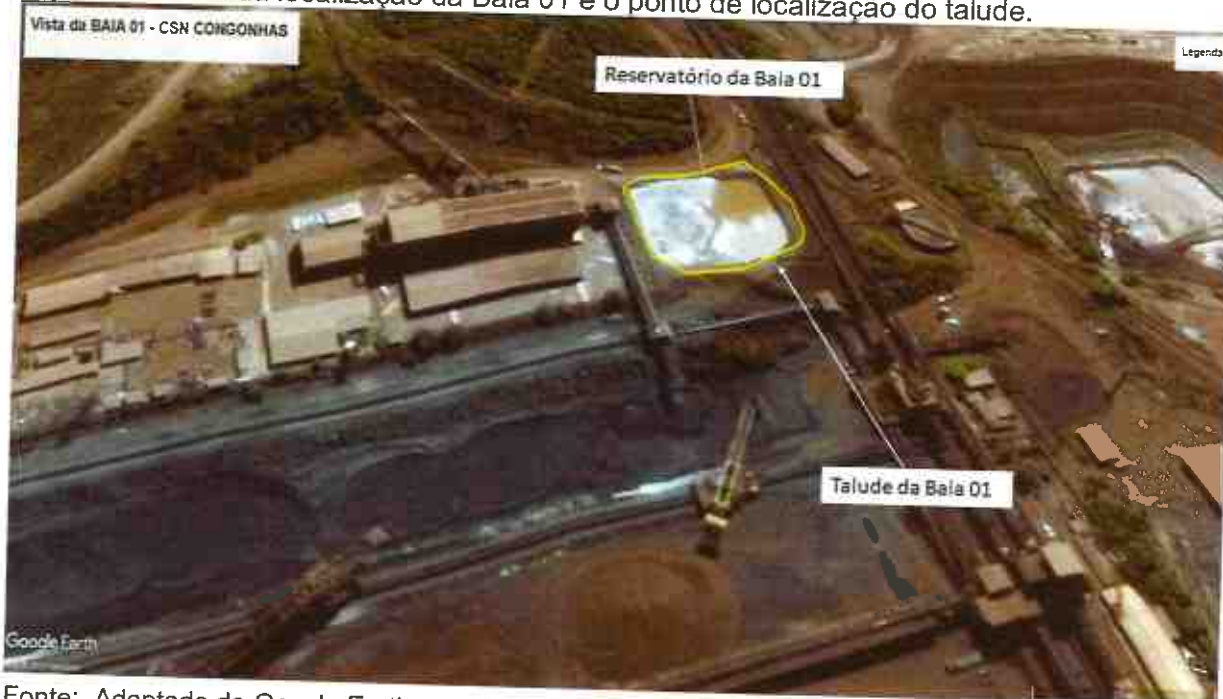
Figura 14: Vista da localização da Baía 01 e o ponto de localização do talude.

O reservatório possui capacidade de armazenamento de 43.000m³ e está classificada pela DN COPAM 87/2005 como classe II, com médio potencial de dano ambiental.

- d) A estrutura denominada **Baia 1** não teve sua segurança atestada pelo auditor, em setembro de 2017 (última auditoria disponibilizada). Mesmo não sendo classificada como de "alto potencial de dano associado", devem ser tomadas as providências cabíveis para torná-la estável, o mais rapidamente possível. Em relação à esta estrutura, o empreendedor deve avaliar a possibilidade de descomissioná-la, conforme **recomendado** pelo auditor.
